WANDERLAND SCHWEIZ — ERGEBNISSE QUALITÄTSFÖRDERUNG 2021

Erkenntnisse für die Zukunft aus den Wanderland Begehungen 2021

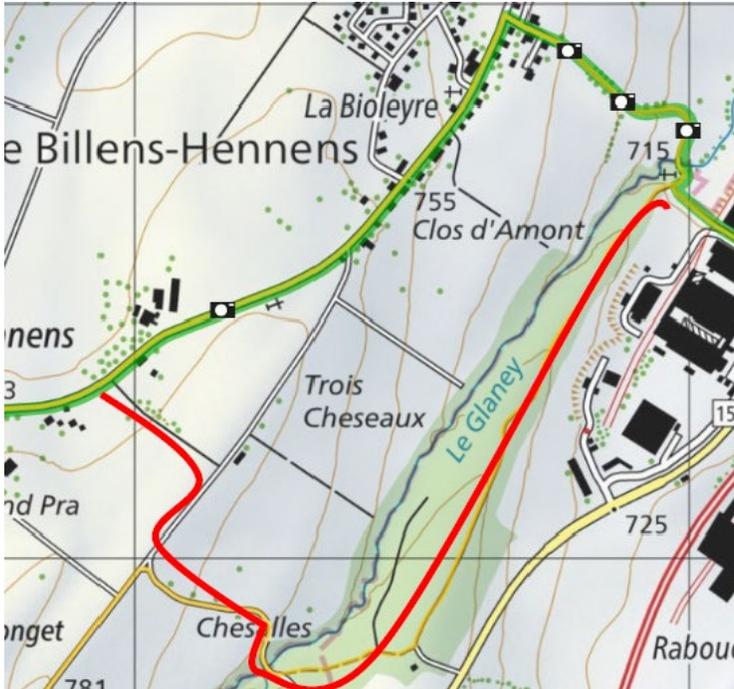
Beispiel: 4 Via Jacobi / FR

Wanderwege mit Hartbelag und auf der Strasse

- Hoher Hartbelagsanteil bei Routen im Landwirtschaftsland im Mittelland und den Voralpen / Alpen.
- Eingeschränktes Sicherheitsgefühl bei Wanderweg auf Strasse.

- Umlegung Wanderweg auf Naturbelag prüfen (rote Linie).
- Entflechten von Wanderweg und befahrener Strasse.

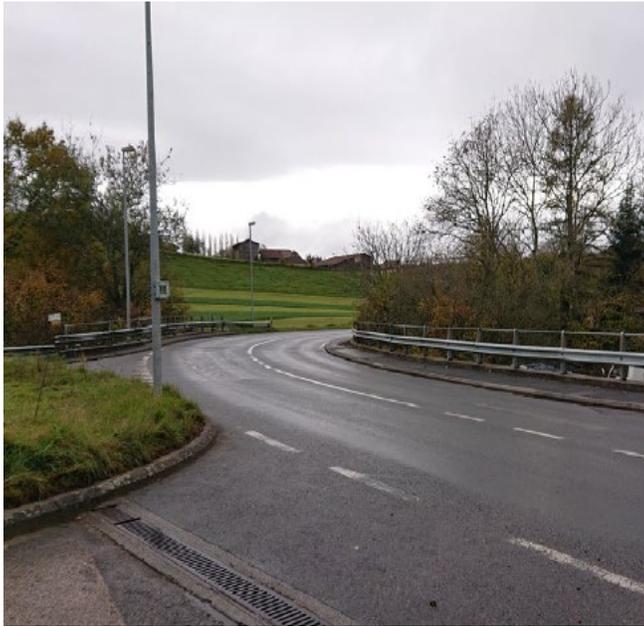
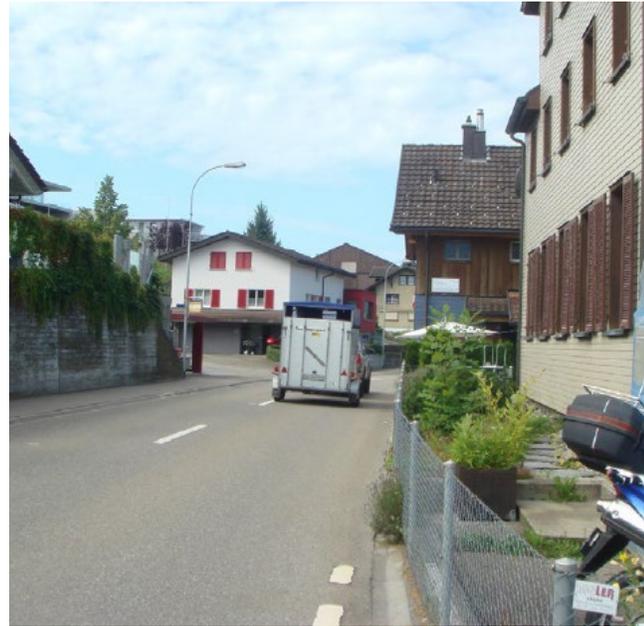
Gefährliche, unübersichtliche Verkehrssituationen

- Die Querungsstellen sind gefährlich, da die Sicht durch Kurvennähe und auf Grund von Gebäuden stark eingeschränkt ist .
- Die Strassenquerung wird zudem durch Geschwindigkeit und hohe Frequenzen erschwert.

- Mit den Fachstellen Kanton mögliche Optionen betreffend Signalisation und Strassenquerung prüfen z.B. :
 - kleinsträumige Verschiebung mit deutlicher Signalisation der Querungsstelle.
 - kleinräumige Umleitung Wanderweg

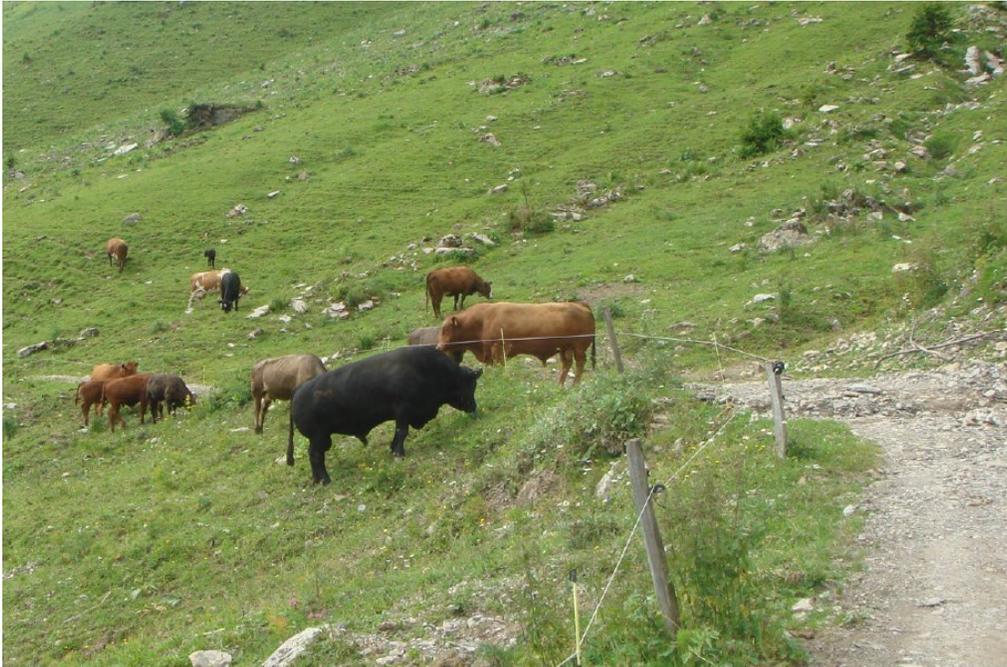
Beispiel: Sentier des Alpages / VS

Querung von Weiden mit Rindvieh (Mutterkühe / Stiere)

- Wanderweg führt durch Weide mit Mutterkühen und Jungtieren: ohne Information.
- Wanderweg führt durch Weide mit Stieren: ohne Auszäunung

- Mit den Bewirtschaftenden Massnahmen gemäss der BUL (Beratungsstelle für Unfallverhütung in der Landwirtschaft) umsetzen.
- Auszäunung des Wanderweges. Keine Durchquerung von Weiden mit Stieren.
- Informationstafeln mit Verhaltenshinweisen für Wandernde anbringen.

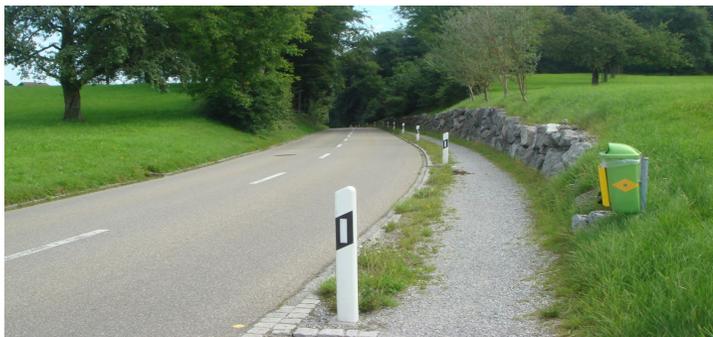
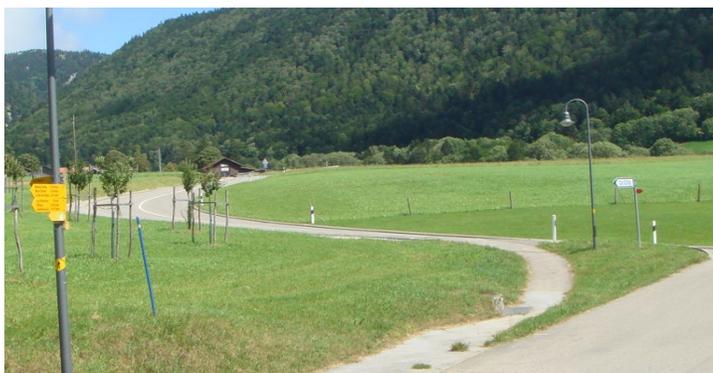
Beispiele: 4 Via Jacobi / SG
5 Jura-Höhenweg / NE

Wegführung entlang viel befahrener Strassen

- Wanderwege verlaufen physisch getrennt von viel befahrenen Strassen.
- Die Sicherheit der Wandernden ist nicht gefährdet.

- Physische Trennung mit soweit möglich geeigneter Oberfläche einfordern.
- Als trennende Elemente sind Grünstreifen (> 1m) sowie zusätzlich Pfähle, grössere Steine oder Gehölze geeignet.
- Erstellung Trottoir mit Bordkante.

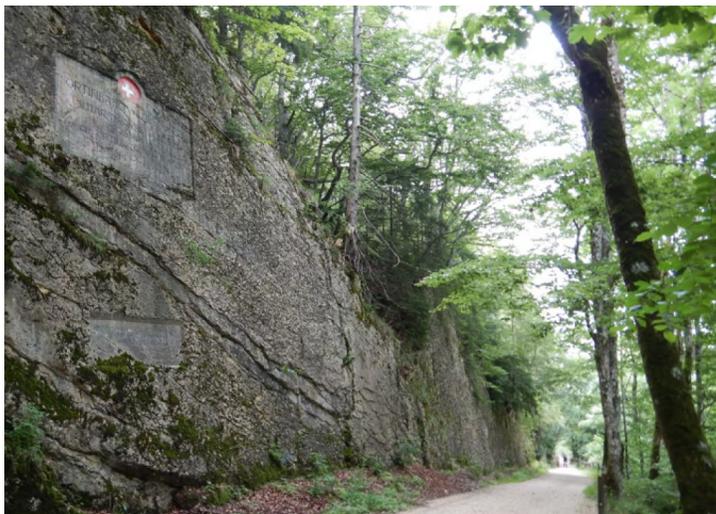
Beispiel: 5 Jura Höhenweg / SO; Hauenstein

- Wanderweg verläuft auf historischem Wegstück von nationaler Bedeutung mit Substanz (IVS Nr. SO 664 Hauenstein) von der Chalhöchi zur Belchenflueh.
- Auf ca. 3km und einer Stunde Fussmarsch sind diverse historische Wegelemente wie Trockenmauern, Inschriften, Kilometerangaben, Entwässerungen, Brüstungsmauern als Zeugen aus der Zeit des ersten Weltkrieges gut sicht- und erlebbar.

- Prüfen ob kulturhistorische Elemente (z.B. IVS-Wegstücke) ins Wanderwegnetz integriert werden können.
- Bei Sanierungsbedarf prüfen ob Einsatz Wanderwegfonds und/oder Freiwilligeneinsätze durch Schweizer Wanderwege und deren Mitglieder machbar ist.

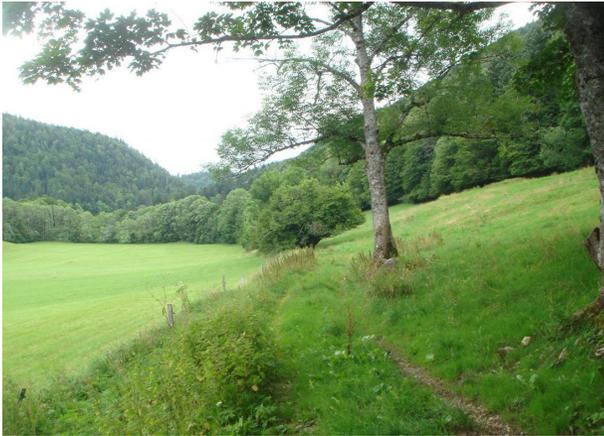
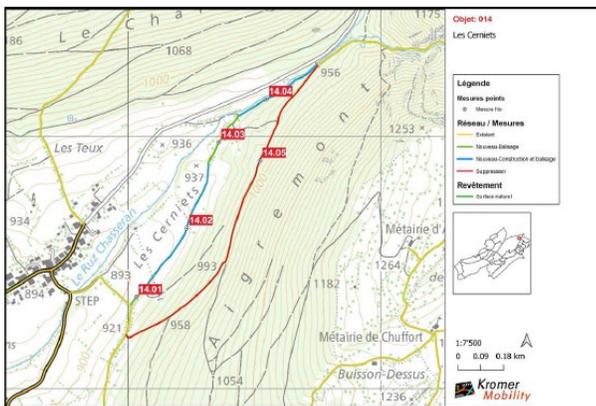
Beispiel: 5 Jura Höhenweg / NE; Le Pâquier

- Wanderweg verläuft auf monotonem Forstweg.
- Als Option bietet sich, in einer attraktiven Landschaftskammer (Allee, Hecken), ein IVS-Wegstück von lokaler Bedeutung mit viel Substanz an (Nr. NE 543).

- Prüfen ob IVS-Wegstück ins Wanderwegnetz integriert werden kann (Integration in die Revisionsarbeiten Wanderweg-Richtplan NE)
- Bei Sanierungs-/Instandstellungsbedarf prüfen, ob Einsatz Schweizer Wanderwege und/oder Freiwilligeneinsätze durch Schweizer Wanderwege und deren Mitglieder machbar ist.

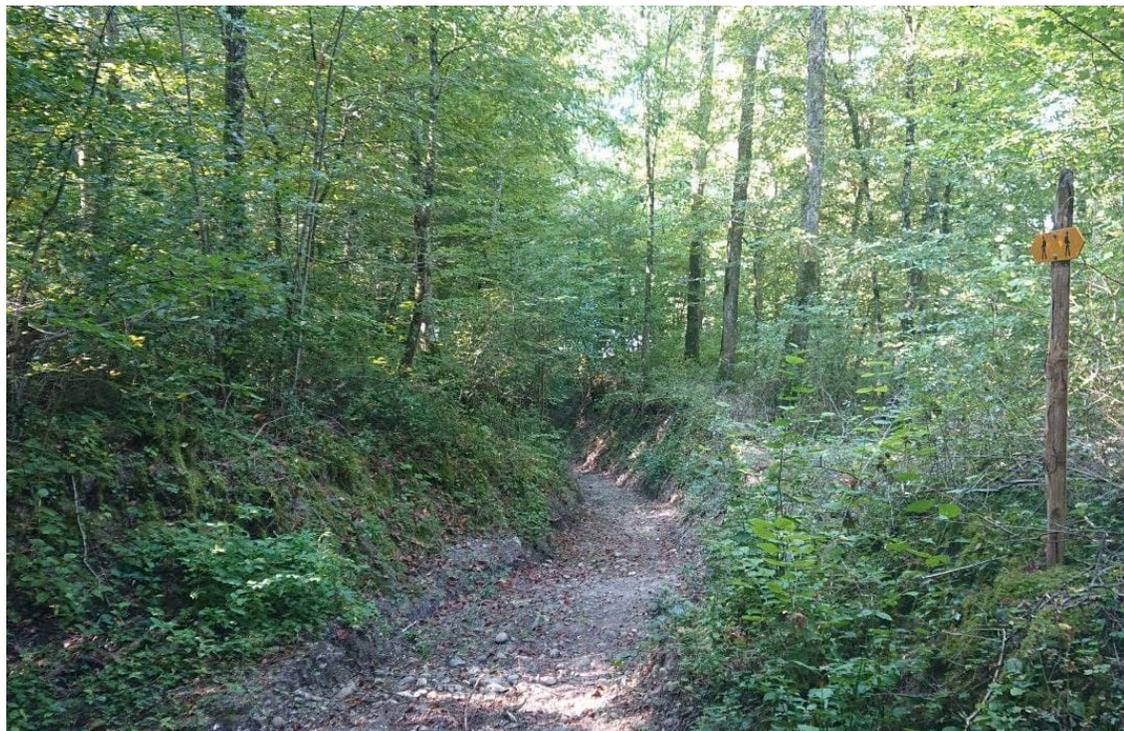
Beispiel: 102 Far West du canton e Genève / GE; Chancy

- Wanderweg verläuft auf Strasse mit Hartbelag und nationaler Veloroute.
- Als Option bietet sich in ein attraktives, überwachsenes IVS-Wegstück von nationaler Bedeutung mit viel Substanz an (Hohlweg; Nr. GE 218).

- Das Wegstück wurde im Rahmen der Netzrevision ins Wanderwegnetz und in die Wanderlandroute integriert.
- Das IVS-Wegstück wurde in Begleitung von Fachleuten saniert und begehbar gemacht.

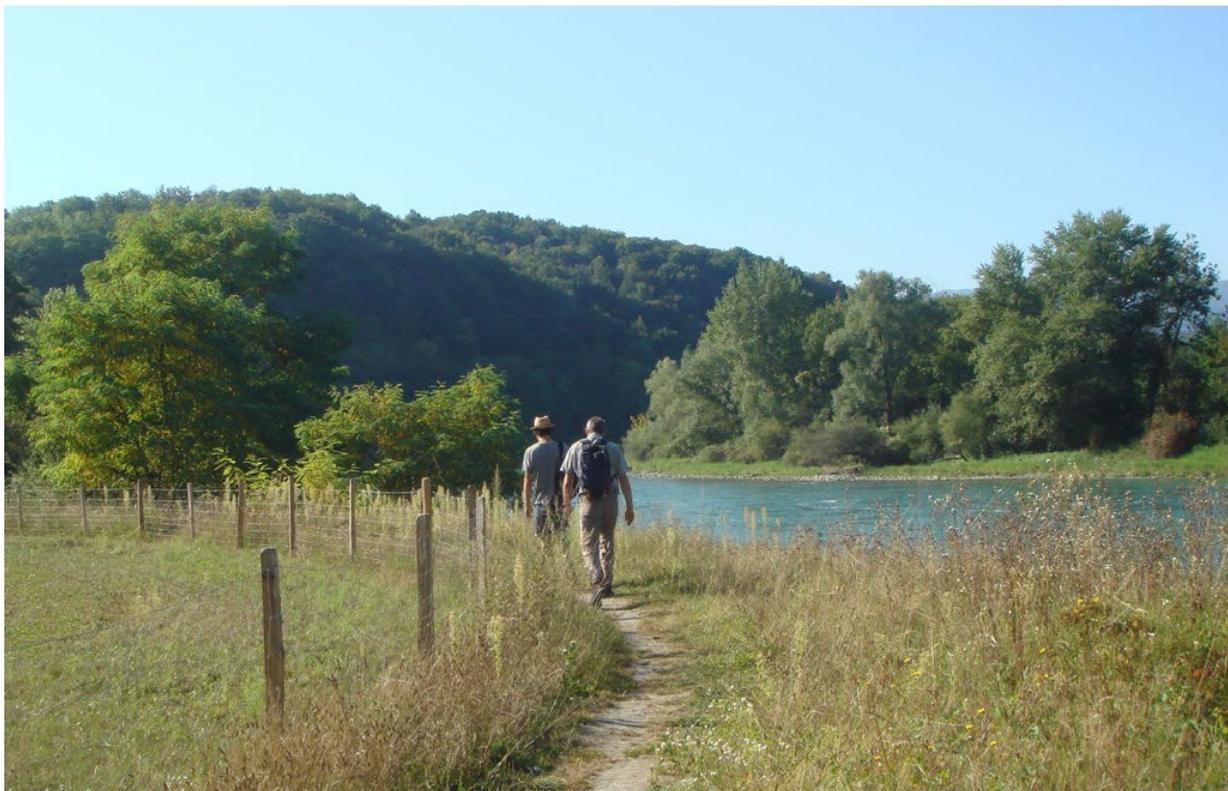
Beispiel: 102 Far West du canton de Genève / GE

- Der Wanderweg verläuft auf einer Strasse mit Hartbelag.
- Als Option bietet sich ein attraktiver Weg entlang der Rhone und eines renaturierten Abschnittes entlang an.

- Das Wegstück wurde im Rahmen der Netzrevision ins Wanderwegnetz integriert.
- Im Rahmen der Qualitätsoffensive Wanderland wurde eine neue lokale Route definiert.

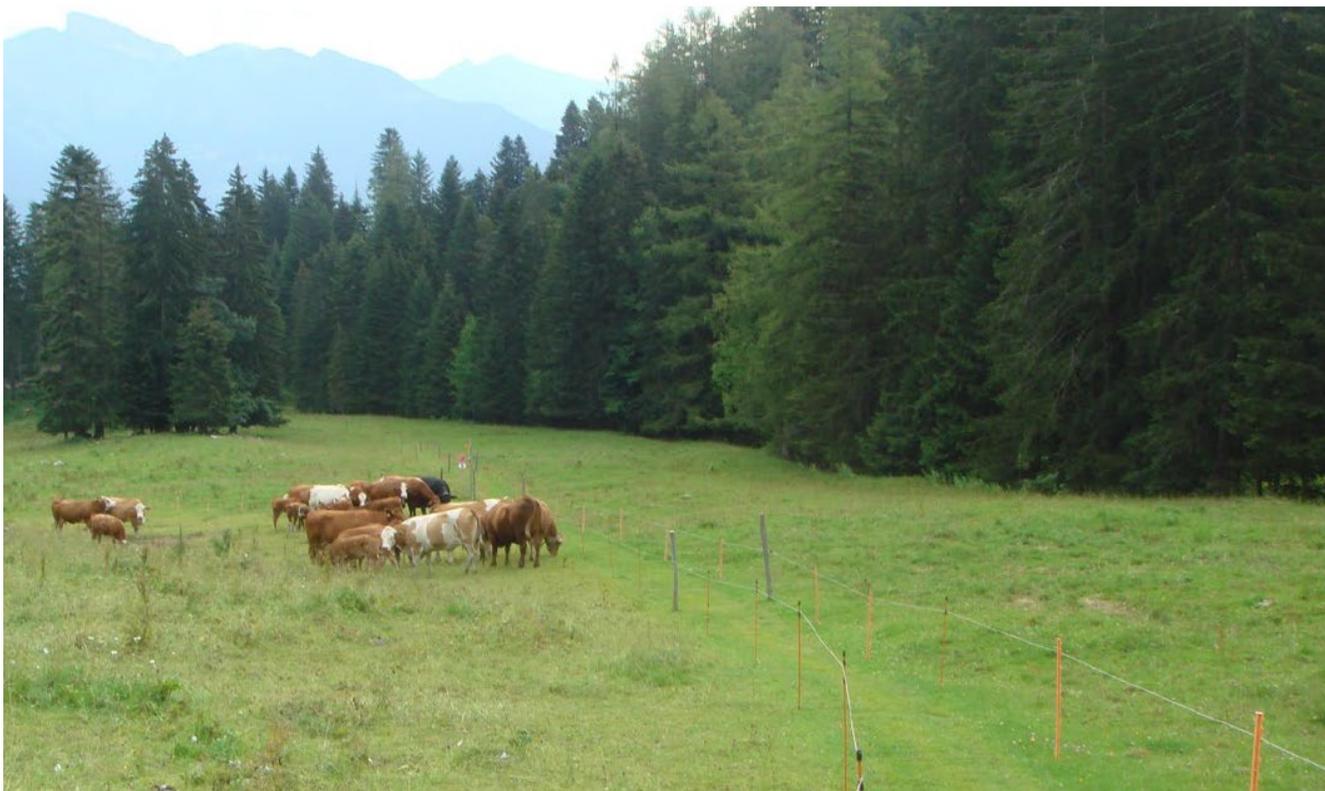
Beispiel : Sentier des Alpagnes Torgon / VS

- Der Wanderweg verläuft durch ein Weidegebiet mit Mutterkühen.
- Der Wanderweg ist ausgezäunt.
- Es sind Informationstafeln und Verhaltensanweisungen für Wandernde montiert.

- Optimale Koordination von Anliegen Wanderwege mit der Landwirtschaft.
- Umsetzung gemäss BUL (Beratungsstelle für Unfallverhütung in der Landwirtschaft).

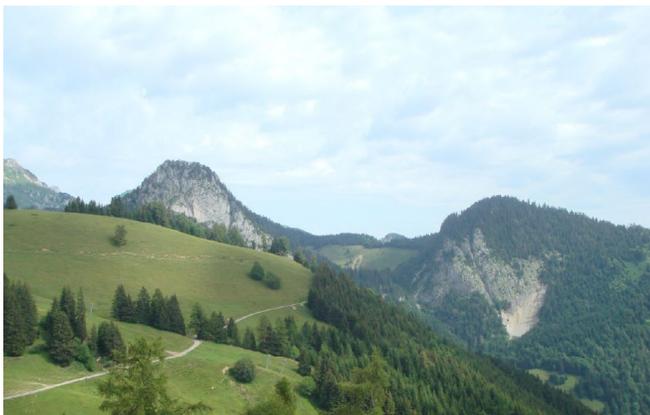
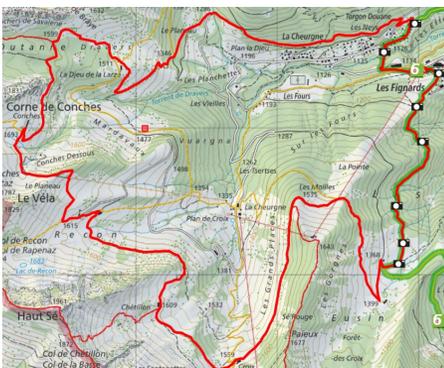
Beispiel : Sentier des Alpes Torgon / VS

- Der bestehende Sentier des Alpagnes in Torgon entspricht den hohen Qualitätsanforderung einer lokalen Route Wanderland.
- Die Signalisation und Koordination mit anderen Nutzenden ist tlw. unzureichend.
- Kanton, Tourismus (Alpkäsereinen) und Fachorganisation sehen Potential in neuer Route.

- Integration des lokalen Angebots in Wanderland.
- Koordination mit Landwirtschaft (Weidedurchgänge, Auszäunungen, MTB)
- Neusignalisation im Terrain

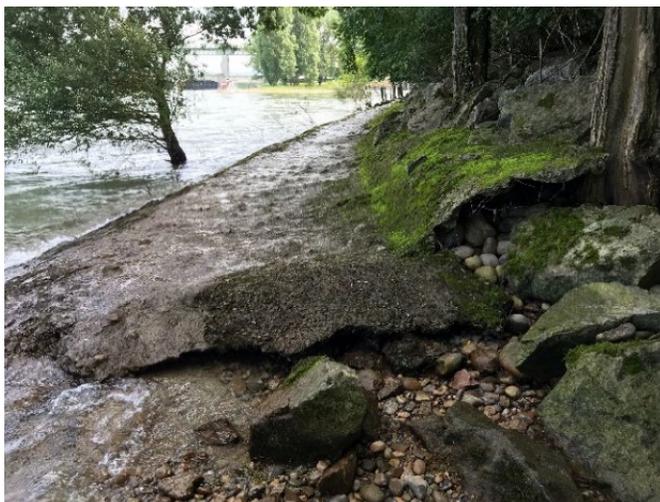
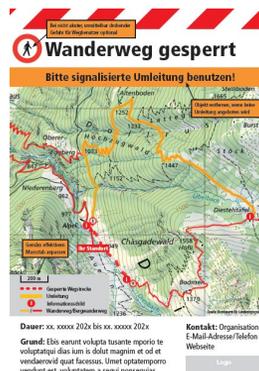
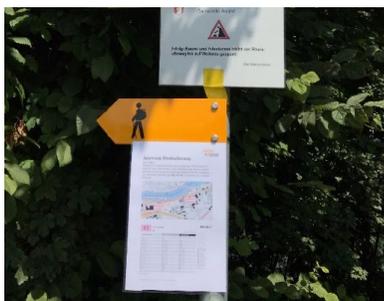
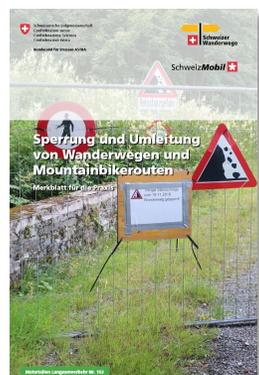
Beispiel : 60 ViaRhenana / BL

- Der Wanderweg ist wegen Böschungsrutschen und umgestürzten Bäumen auf Grund Hochwasser nicht begehbar.
- Im Terrain ist der Wanderweg physisch gesperrt und eine Umleitung mit orangen Wegweisern signalisiert.
- Die Sperrung und die Umleitung sind auf den digitalen Plattformen map.geo.admin.ch und map.wanderland.ch kommuniziert.

- Wegsperrungen und deren Kommunikation gemäss Merkblatt *: Sperrungen und Umleitung von Wanderwegwesen und Mountainbikerouten umsetzen

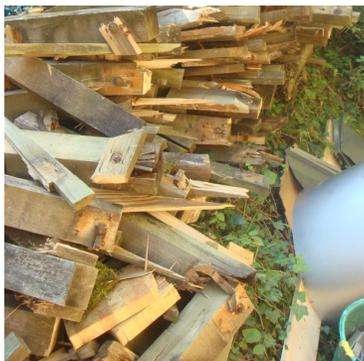
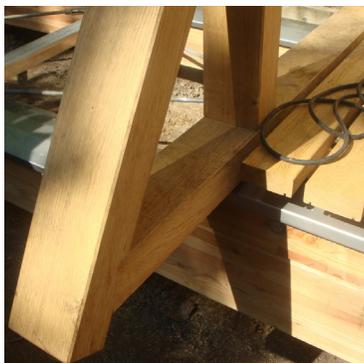
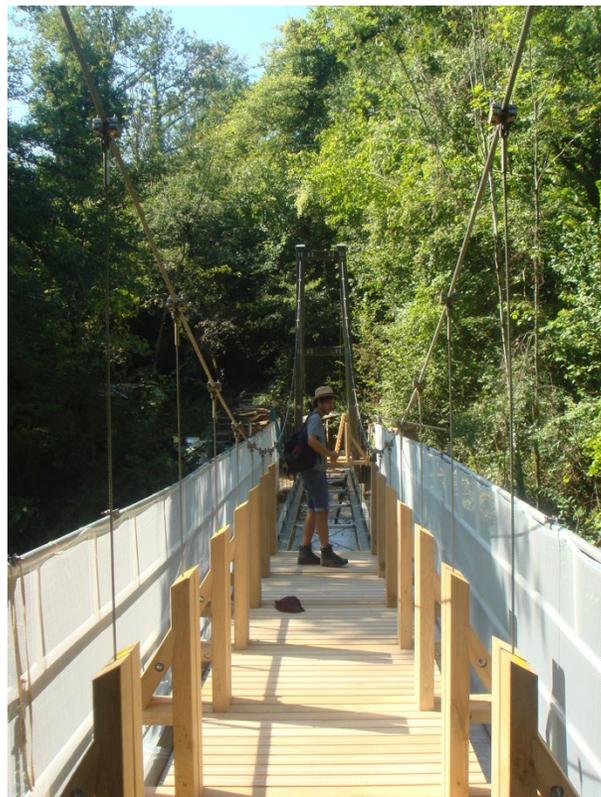
Beispiel : 102 Far West du canton de Genève / GE

- Bei der Sanierung von Wanderweg-Bauwerken wird auf lokal verfügbare, dauerhafte Baumaterialien geachtet (gemäss Handbuch Bau und Unterhalt).
- Die Brücke über den Le Longlet muss saniert werden.
- Der Kanton nutzt für all seine Bauwerke im Wald besonders langlebiges, regional vorhandenes Eichenholz und setzt damit auf einen regionale und nachhaltige Wertschöpfung.

- Prüfen ob auf regionaler Ebene Bauten und Sanierungen systematisch mit regionalen und nachhaltigen Baumaterialien sowie mit lokalem Gewerbe umgesetzt werden können.

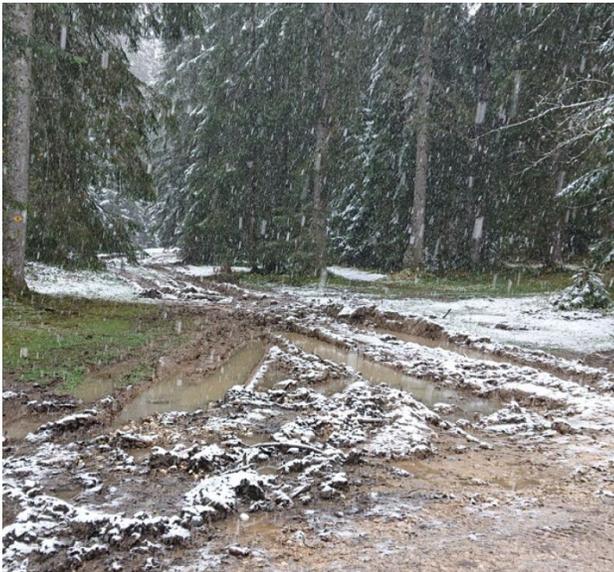
Vernässung / Morast in Wald

- Wegschäden durch Bewirtschaftung mit schweren Maschinen und Befahren durch MTB
- Schwierig begehbar
- Landschäden als Folge von seitlichen Trampelpfaden

- Kontaktaufnahme mit Forstunternehmen / Waldeigentümern
- Prüfen neue Weganlage bei Koexistenz
- Wiederinstandstellung bzw. regelmässiger Unterhalt des Weges

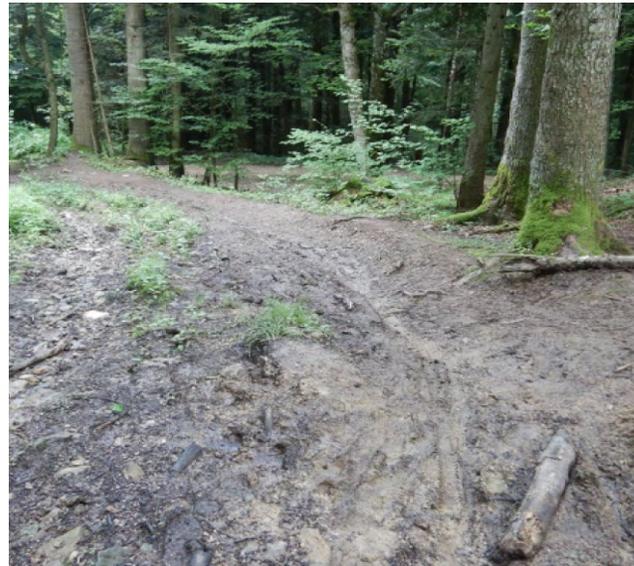
Verstärkte Erosion durch Brems- und Fahrspuren MTB

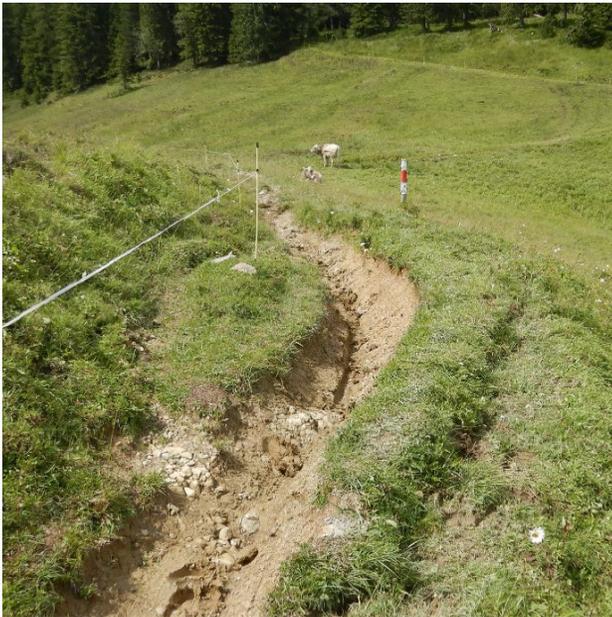
Erosion bei Passage über Kuhweide

- Wegschäden durch Kuhtritt
- Schwierig begehbar
- Sicherheit Wandernde
- Landschäden als Folge von seitlichen Trampelpfaden

- Wanderwegtrasse wenn möglich auszäunen, so dass Erosion durch Kuhtritt nicht verstärkt wird.
- Wiederinstandstellung ev. Verlegung des Wanderweges.

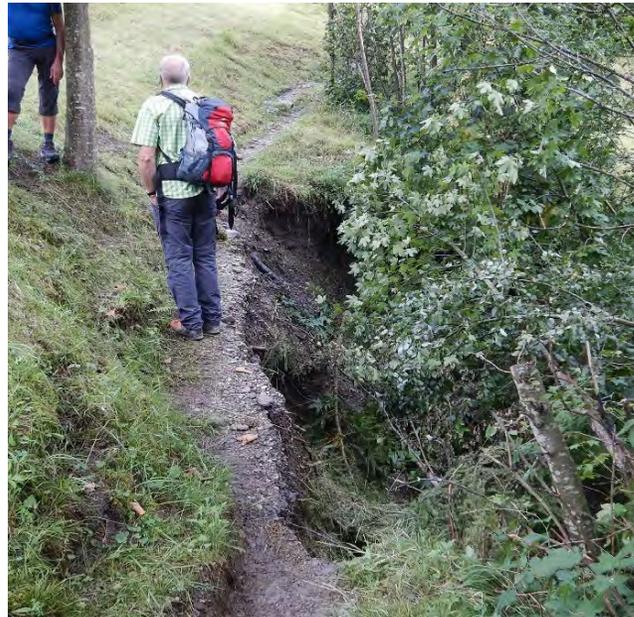
Hangrutsch auf Grund Starkniederschlag

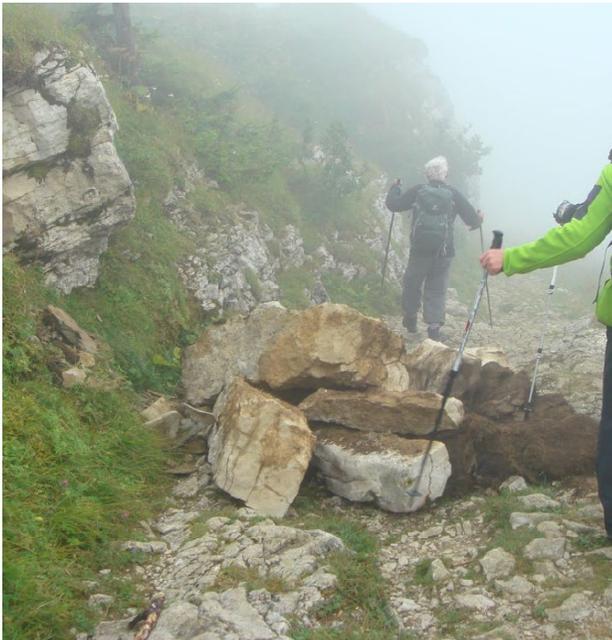
Stein-/Blockschlag auf Wanderweg

- Wegschäden durch Naturgefahren
- Schwierig begehbar
- Sicherheit Wandernde

- Allenfalls Weg sperren
- Überprüfung mit Fachperson Geologie
- Spezifische Massnahmen treffen:
 - Information/ Sperrung/ Umleitung

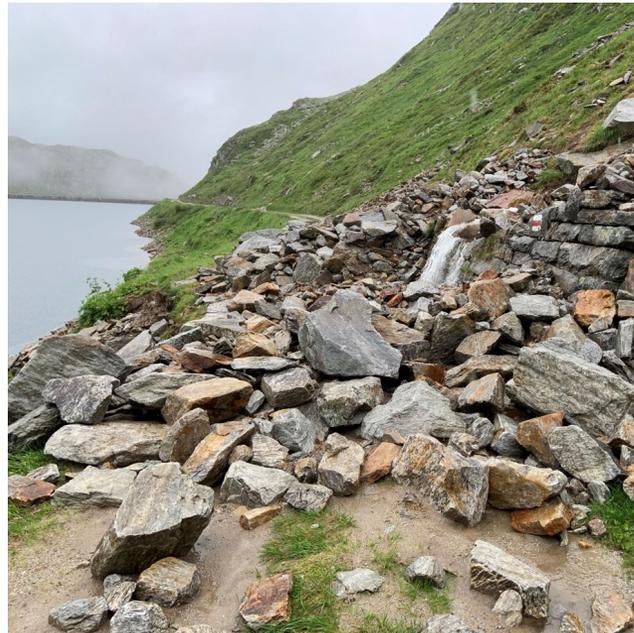
Murgang in Wildbach auf Wanderweg

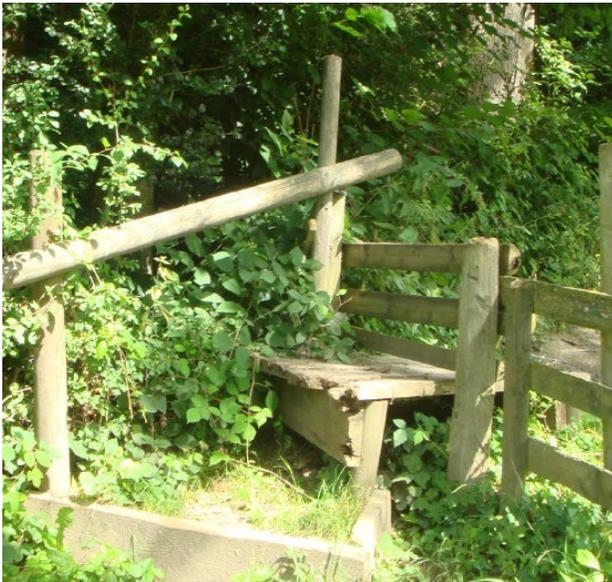
Ungeeigneter Weidedurchgang für Wanderweg

- Verstrebungen erschweren den Durchgang
- Schwierig begehbar
- Einbau von geeigneten Weidedurchgängen gemäss Praxishilfe Zaundurchgänge*

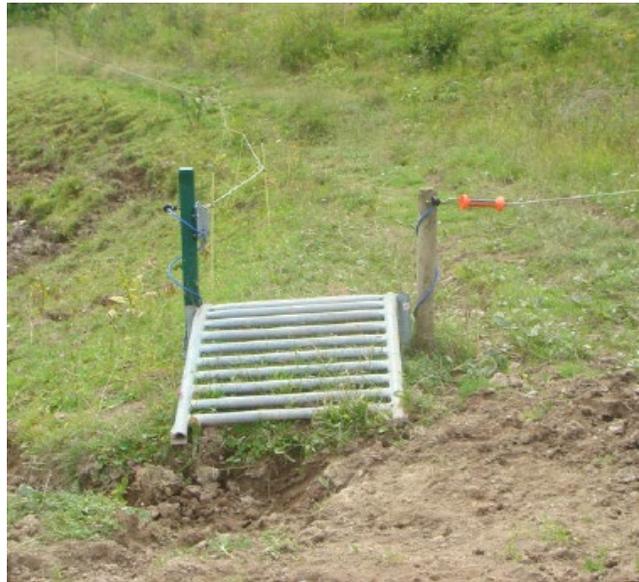
Rutschiger Weidedurchgang, mangelhafte Installation

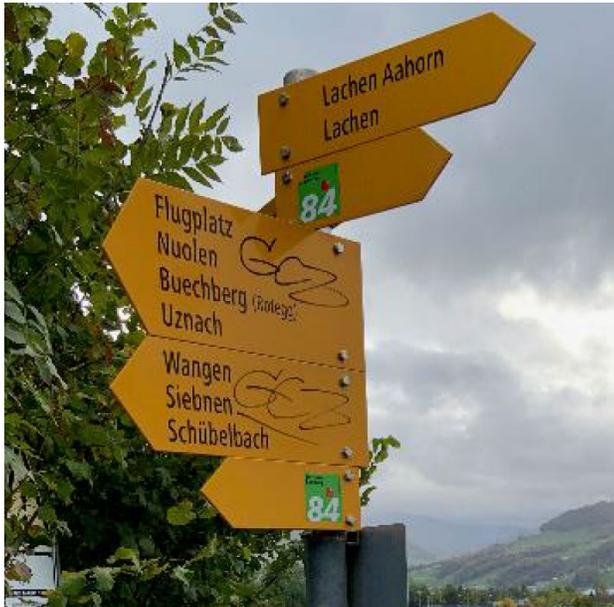
Vandalismus

- Vandalismus an Wegweisern (Tags, Kratzspuren, Aufkleber)
- Wegweisermontage mangelhaft (Fixierung); Bestätigungen fehlen.
- Sicherheitsgefühl ist nicht mehr gegeben

- Wegweiser reinigen / Kleber entfernen
- Wegweiser ersetzen
- Montage entsprechend der Vorgaben

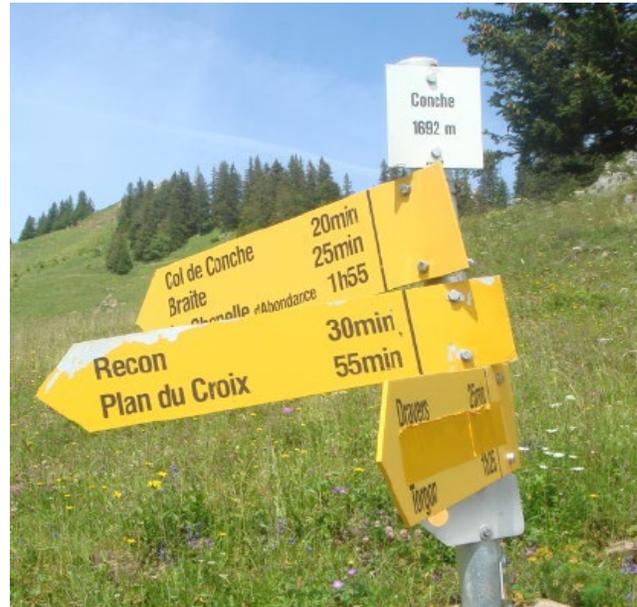
Defekte Schilder und mangelhafte Montage

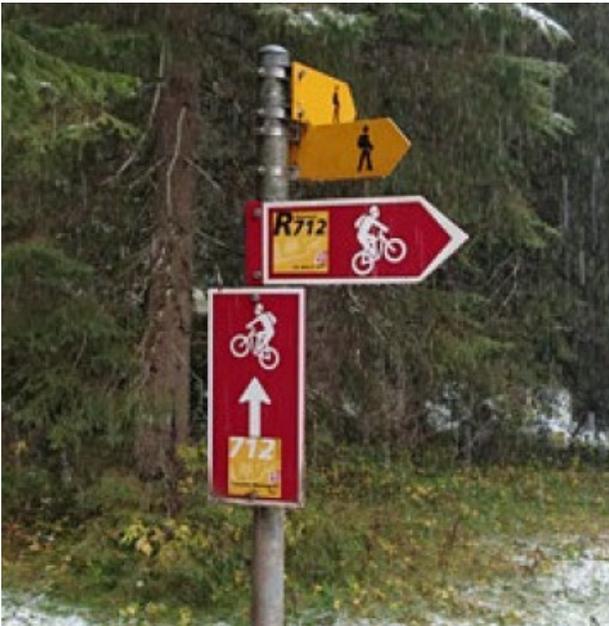
Hierarchie Signalisation Langsamverkehr stimmt nicht

- MTB-Wegweiser sind unterhalb Wanderwegweiser montiert.
- Untere Wegweiser verdecken die oberen Wegweiser.
- Sichtbarkeit der Wegweiser eingeschränkt.
- Montage entsprechend der Vorgaben Hierarchie
- Wegweiser, die zum Betrachtenden weisen, oben montieren
- Umsetzung Gemäss Handbuch Signalisation

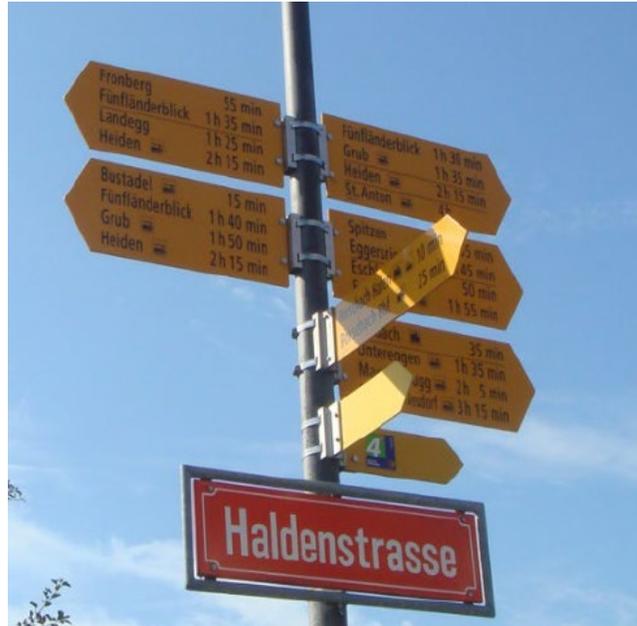
Wegweiser nicht lesbar

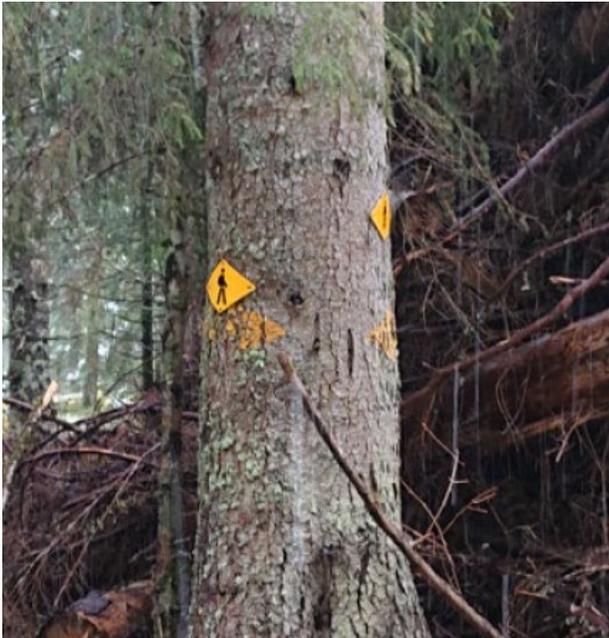
Blechrhomben in lebendes Holz genagelt

- Zwischenmarkierungen in lebendem Holz.
- Probleme Naturschutz und Forst (Reputationsschaden Fachorganisation).
- Wegweiser überwachsen
- Markierung (Pfeil) nicht sichtbar

- Bestätigung bei Erneuerung als Farbmarkierung anbringen.
- Vegetation zurückschneiden
- Pfeil neu malen

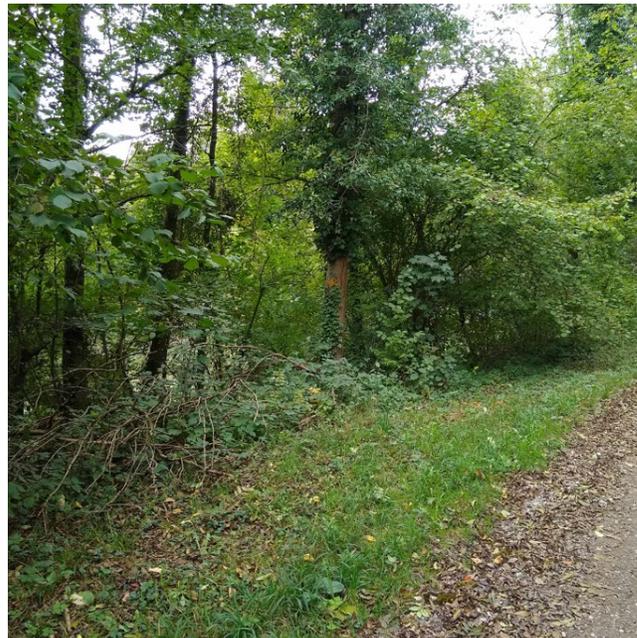
Bestätigung überwachsen und nicht sichtbar

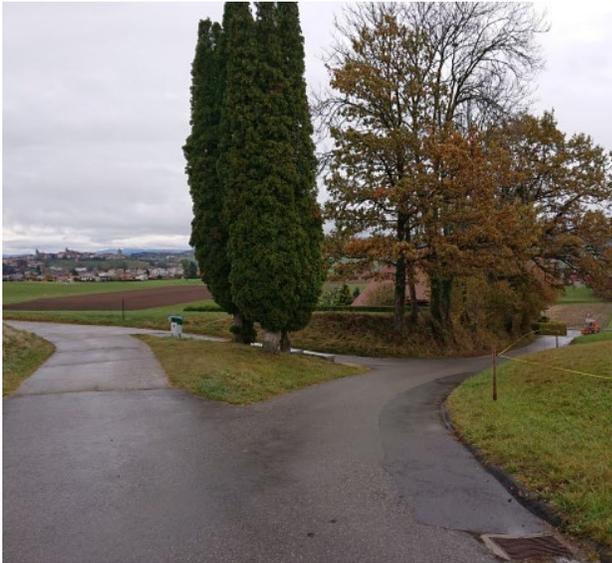
Bestätigung fehlt

- Bestätigung fehlt
- Bestätigung vor der Kreuzung
- Wegführung nicht ersichtlich, da Zwischenmarkierung nicht angebracht oder nicht eindeutig.
- Bestätigung anbringen (z.B. mit Markierung, Kleber, Blechrhombus).
- Bestätigungen nach der Kreuzung anbringen.

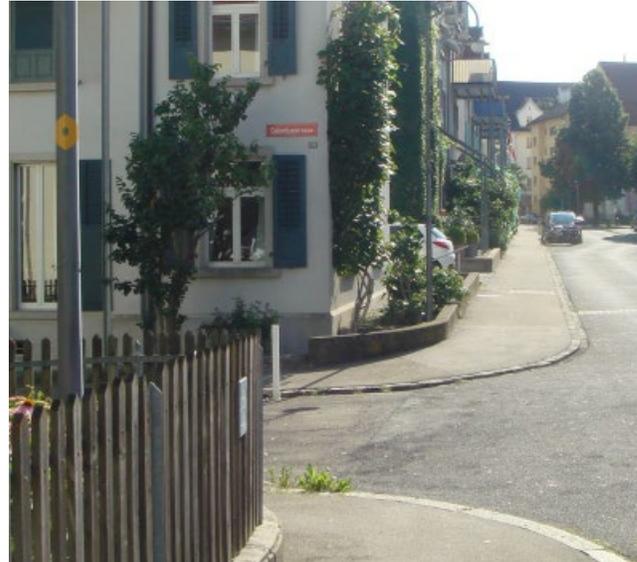
Bestätigung vor der Kreuzung

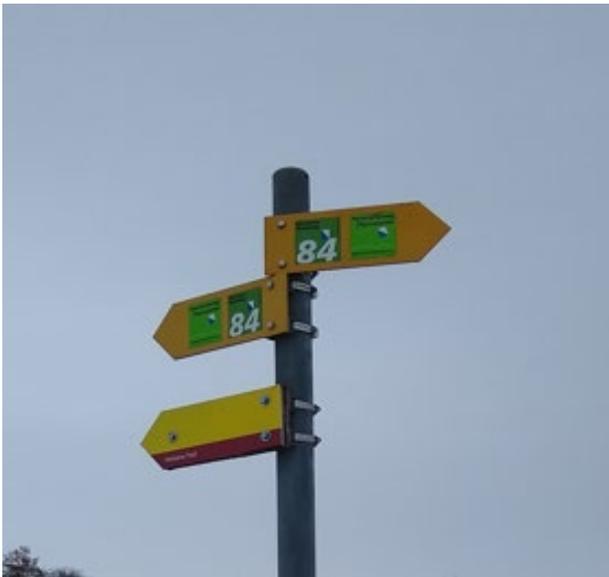
Wanderland Routenkleber auf Richtungszeiger

- An einfachen Wegverzweigungen mit Richtungszeigern sind keine Wanderlandkleber anzubringen (damit können Kosten für Material und den Unterhalt minimiert werden).
- An Standorten mit Zielangaben ist eine Wanderlandsignalisation nötig um den Wegverlauf eindeutig zu weisen.
- Entfernen bzw. anbringen der Wanderlandsignalisation.

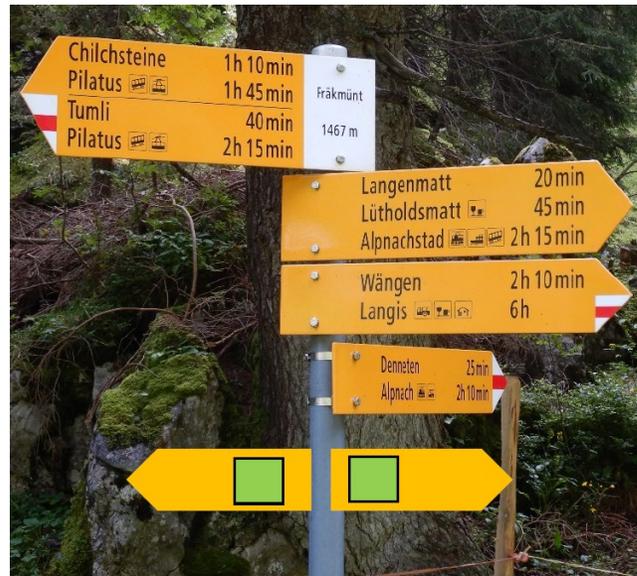
Standort mit Wegweisern ohne WL Routenkleber

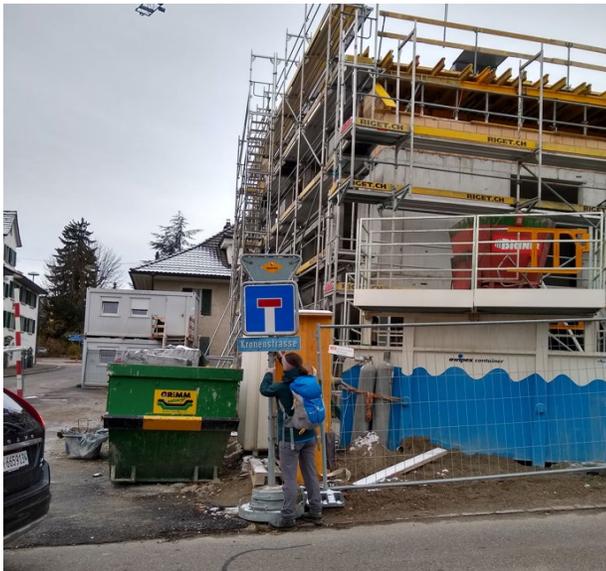
Baustelle: Bestätigung nicht sichtbar oder verdreht

- Zwischenmarkierung ist nicht mehr sichtbar bzw. zeigt in die falsche Richtung.
- Durchgang ist gesperrt.
- Umleitung ist unklar signalisiert.

- Wegsperrungen und deren Kommunikation gemäss Merkblatt *: Sperrungen und Umleitung von Wanderwegwesen und Mountainbikerouten umsetzen

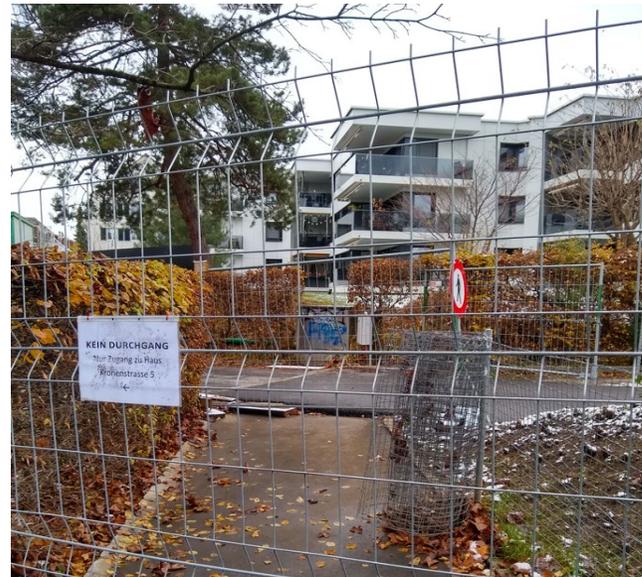
Baustelle: Durchgang gesperrt

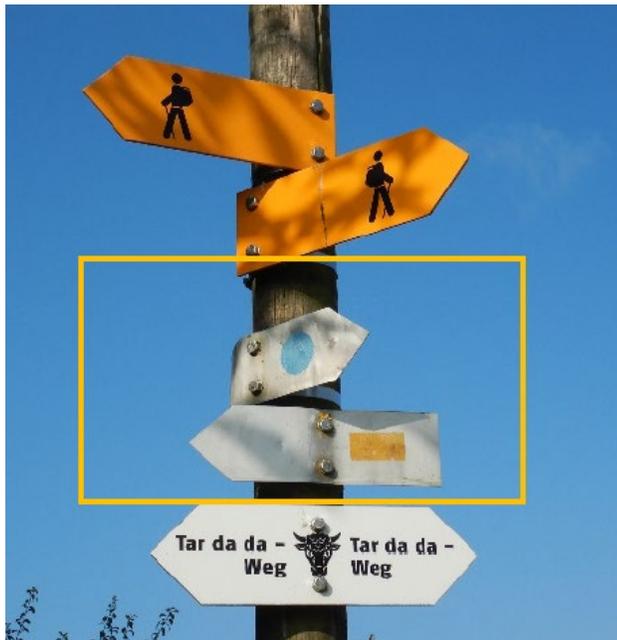
Wandernahe Angebote / Fremdsignalisation

- Standort mit verschiedenen Fremdsignalisation und wandernahen Angeboten.
- Informationsüberladung des Standorts.
- Fremdsignalisation gemäss Empfehlung wandernahe Angebote.
- Neuen Standort suchen wo die Informationen gut sichtbar vermittelt werden können.

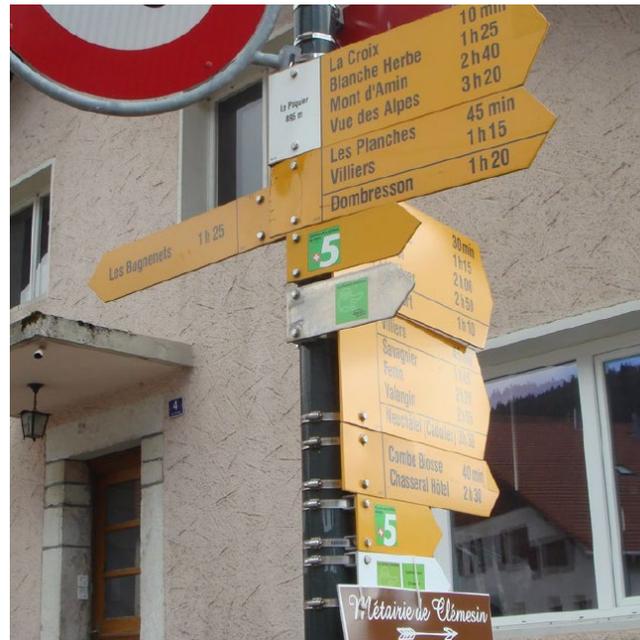
Informationsflut

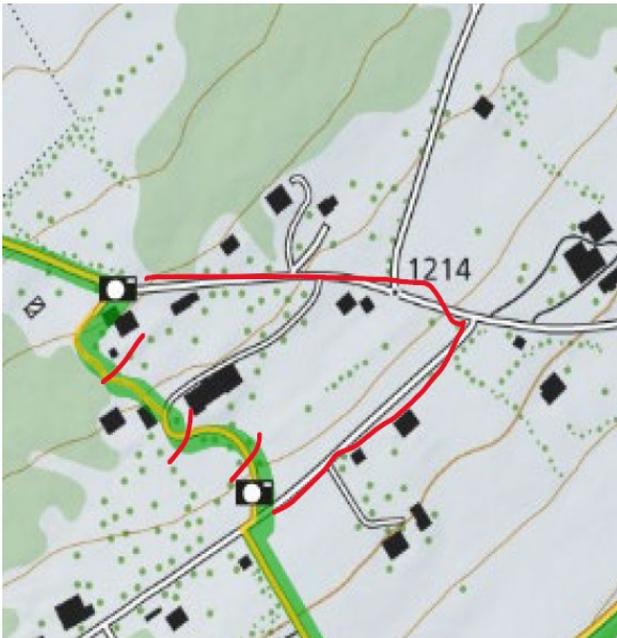
Kartenverlauf entspricht nicht der Signalisation im Terrain

- Daten auf digitalen Plattformen (wanderland.ch; map.geo.admin) stimmen nicht mit der Wegführung im Terrain überein.
- Touristische Zusatzinformation ist mangelhaft oder veraltet (Zugangswege Via Jacobi).
- Vertrauen Wandernde sinkt.
- Systematische Aktualisierung der Geodaten.
- Spezifischer Einsatz von touristischen Informationstafeln (z.B. Via Jacobi, Sentiers des Huguenots).
- Ersetzen alter Informationstafeln.

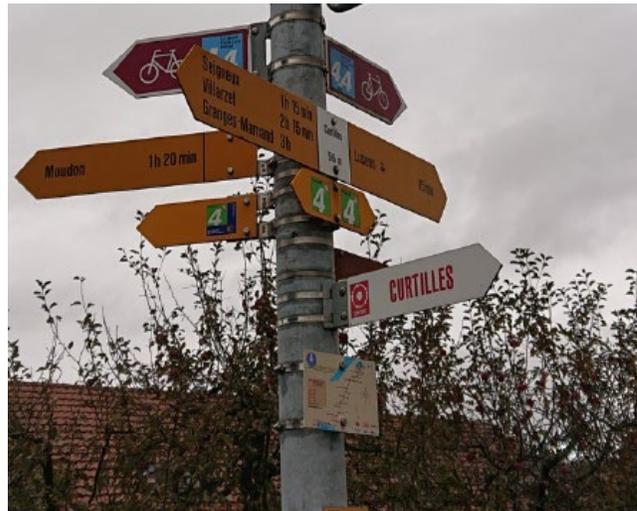
Touristische Informationstafeln
