REPORTING

WANDERLAND SCHWEIZ — ERGEBNISSE QUALITÄTSFÖRDERUNG 2023

QUALITÄTSFÖRDERUNG WANDERLAND SCHWEIZ
BEGEHUNGSPROTOKOLL

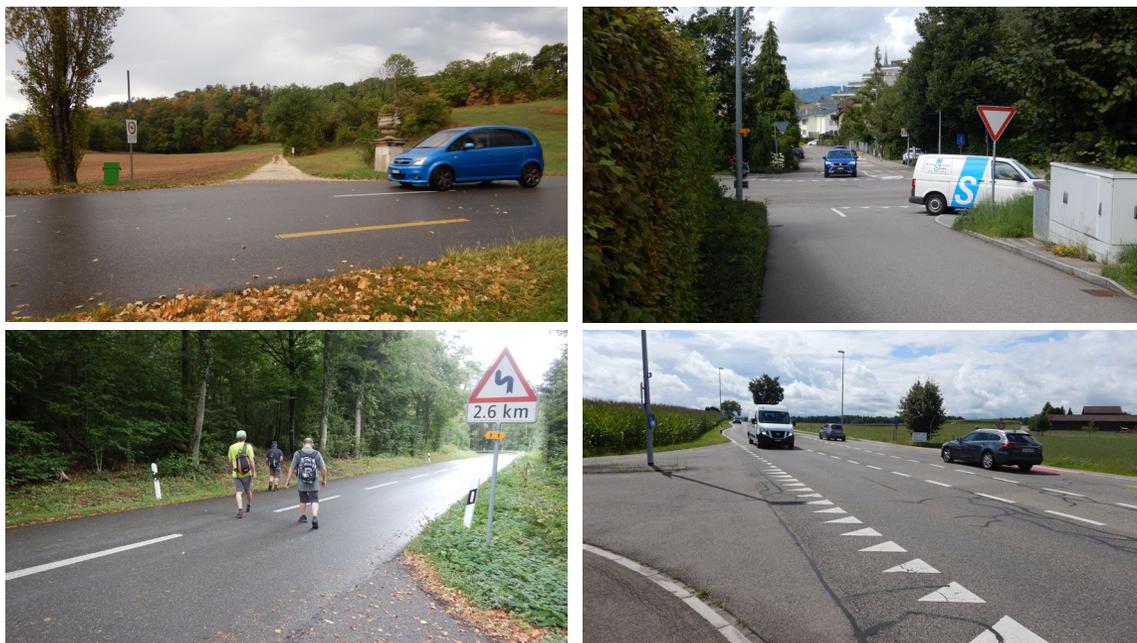
Hartbelagsanteil und Wanderwege auf/entlang von Verkehrsstrassen und Strassenquerungen

- Fehlende Bürgersteige
- Fehlende Sicherung von z.T. unübersichtlichen Strassenquerungen mit hoher Verkehrsfrequenz.

- Umlegungen von Wanderwegen und Ersatzmassnahmen auf Naturbelag prüfen.
- Entflechten von Wanderwegen und befahrenen Strassen.
- Analysen von gefährlichen Strassenquerungen bei den verantwortlichen kantonalen Ämtern vorlegen.

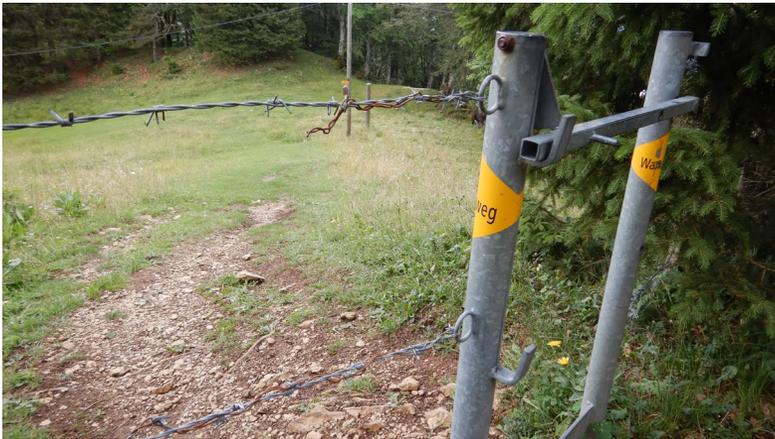
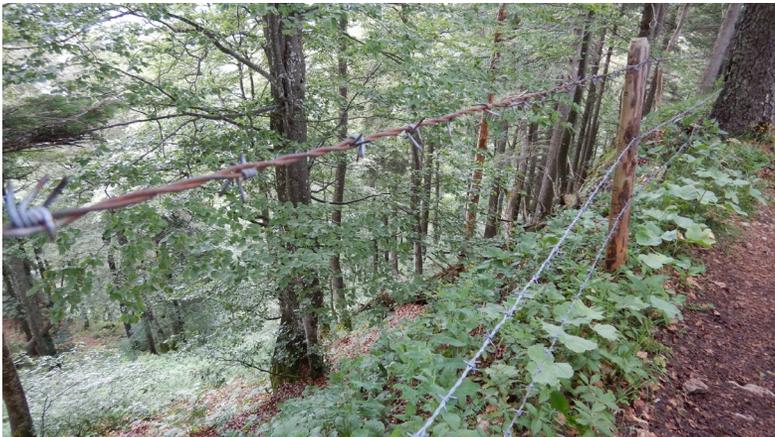
Verletzungsgefahr durch Stacheldrahtzäune

- Stacheldraht birgt sowohl für Mensch als auch für Tier Verletzungsgefahr.
- Insbesondere bei der Montage an Zaundurchgängen ist die Verletzungsgefahr besonders hoch.

- In Kantonen mit dementsprechenden Richtlinien für die Landwirtschaft, soll die Umsetzung eingefordert werden.
- In Kantonen ohne geltende Richtlinie, Landwirte und Landwirtinnen dafür sensibilisieren.

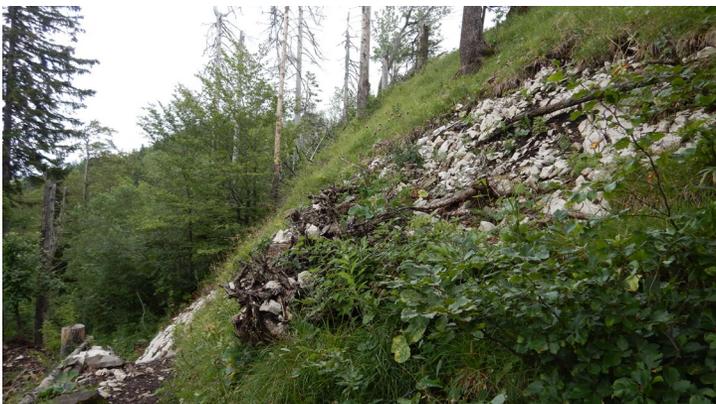
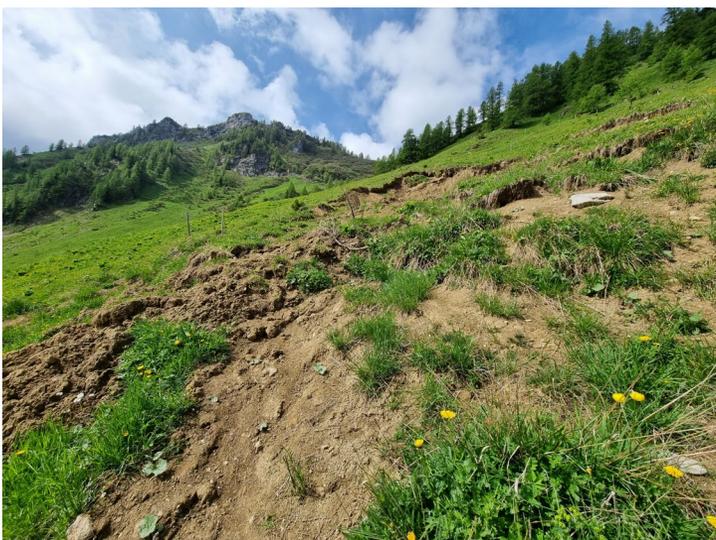
Hangerosion

- Insbesondere bei Starkniederschlägen und klimatischen Veränderungen kann es zu natürlichen Erosionen kommen, welche die Qualität der Weginfrastruktur beeinträchtigen oder sogar Gefahrenpotenzial bergen.

- Regelmässige Kontrolle an bekannten, kritischen Stellen.
- Bei drohender Gefahr für Wandernde soll ein geologisches Gutachten als Entscheidungsgrundlage erstellt werden.

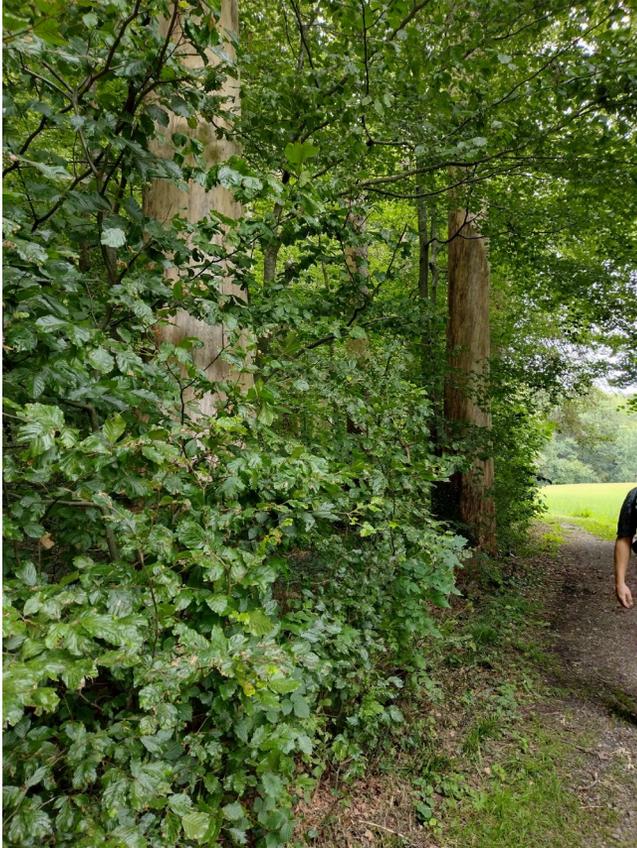
Bäume mit Borkenkäferbefall entlang des Wanderwegs

- Gefahrenquelle durch Fall von Totholz auf Wanderwege durch Borkenkäferbefall.

- Einschätzung des Gefahrenpotenzials durch den zuständigen Förster.
- Absprache der empfohlenen Massnahmen mit Waldeigentümer/n.

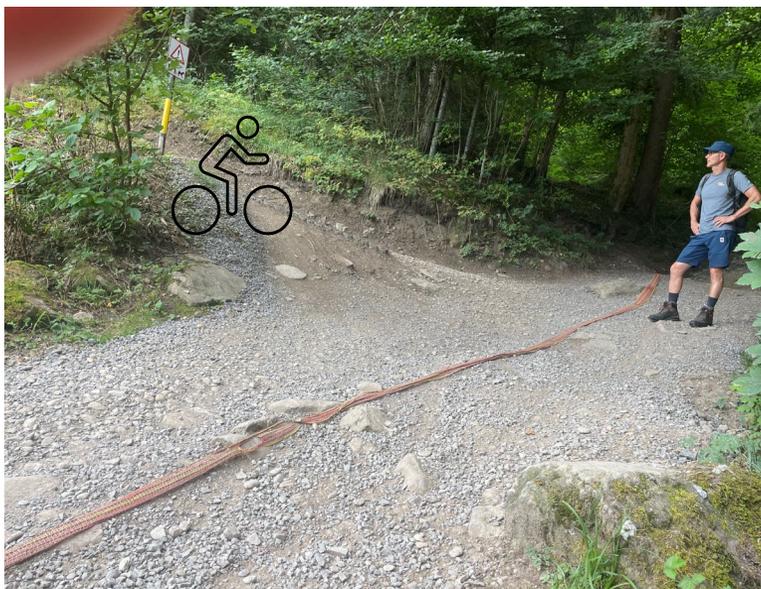
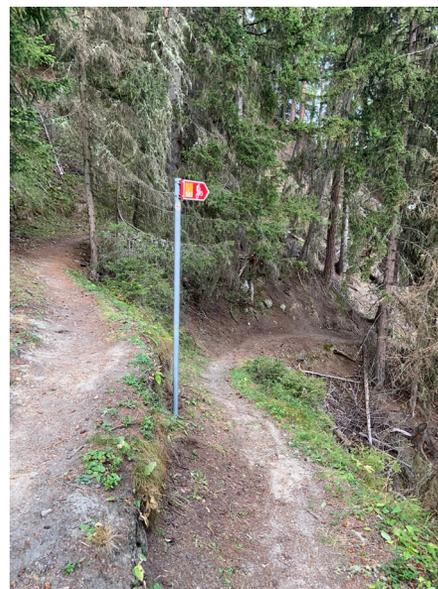
Mehrfachnutzung Wandern - MTB

- Kreuzungspunkte von MTB-Routen und Wanderwegen mit Kollisionsgefahr aufgrund hoher Abfahrts- und Geschwindigkeiten und unübersichtlichen Kurven im Linienvorlauf.
- Mehrfachnutzung von schmalen Wegen ohne Ausweichstellen.

- Lenkungsmaßnahmen zur Temporeduktion vor Kreuzungspunkten.
- Attraktive Entflechtungsmaßnahmen und Ausweichstellen umsetzen.
- Kommunikative Sensibilisierungsmaßnahmen zur Koexistenz vornehmen.

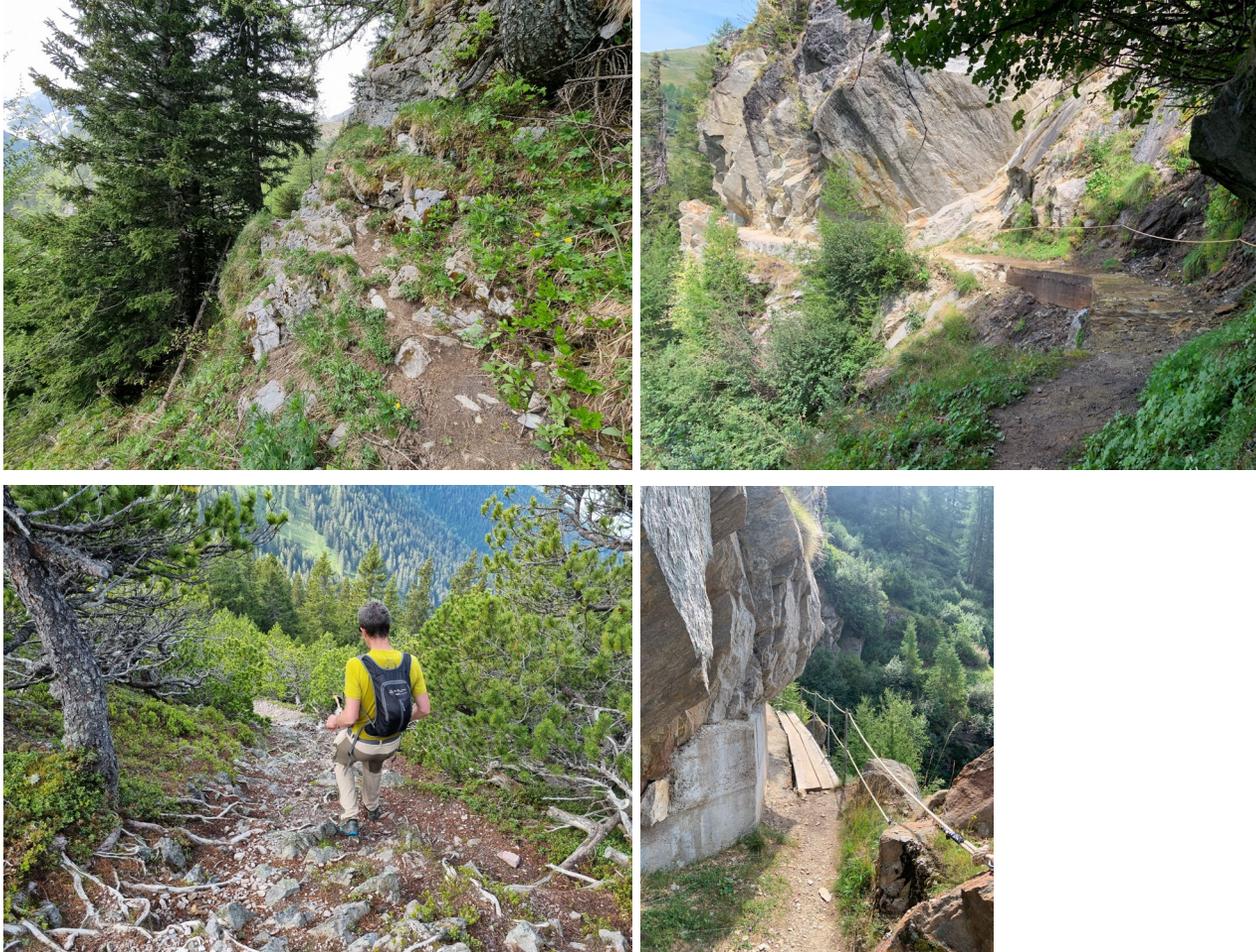
Stolper-/ Absturzgefahr

- Insbesondere bei schlechter Witterung besteht erhöhte Rutsch- und Stolpergefahr.

- Regelmässige Kontrolle des Wegzustands an bekannten, kritischen Stellen.
- Einschätzung ob die Wegbeschaffenheit der signalisierten Wegkategorie entspricht.
- Einschätzung, ob Sicherheitsmassnahmen ergriffen oder bauliche Vorrichtungen umgesetzt werden müssen.

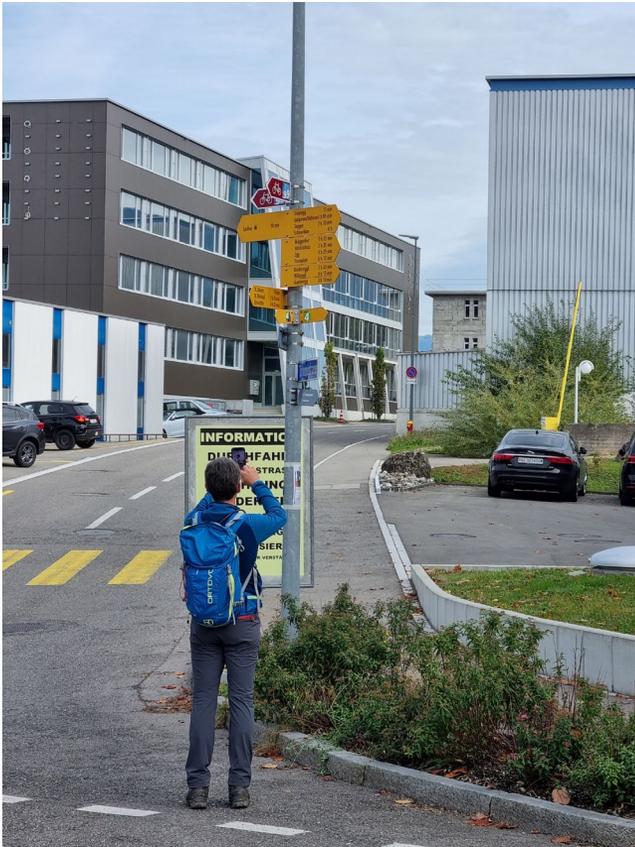
Verkehrsausgesetzter Wegweiserstandort

- Zur Betrachtung/ Orientierung am Wegweiserstandort muss der Wandernde auf einer Verkehrsstrasse innehalten.

- Sicherung der Wegweiserstandorte an vor Verkehr geschützten Stellen.

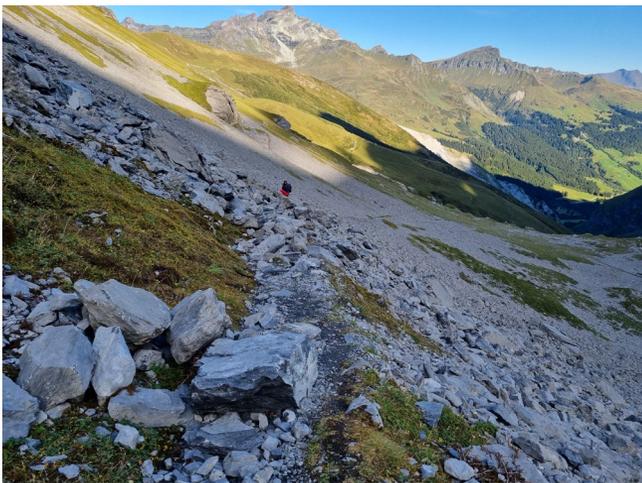
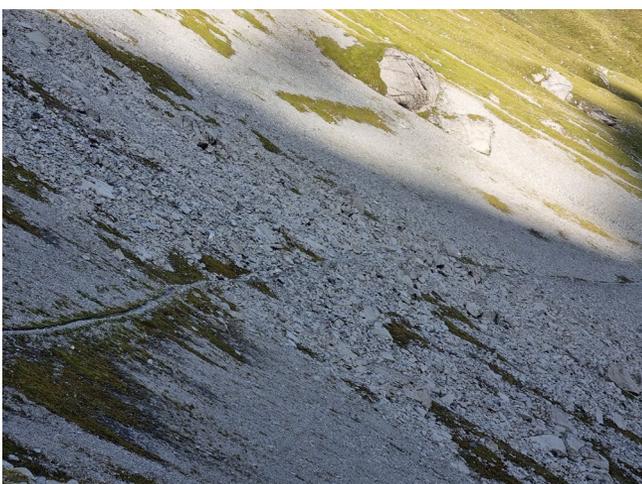
Steinschlaggefahr

- Durch Naturereignisse und klimatische Veränderungen ausgelöste Steinschläge mit Gefahrenpotenzial.

- Regelmässige Kontrolle an bekannten, kritischen Stellen.
- Bei drohender Gefahr für Wandernde soll ein geologisches Gutachten als Entscheidungsgrundlage erstellt werden.
- siehe Merkblatt Naturgefahren
https://www.wanderwege-infrastruktur.ch/download.php?id=51261_ab82b1e3

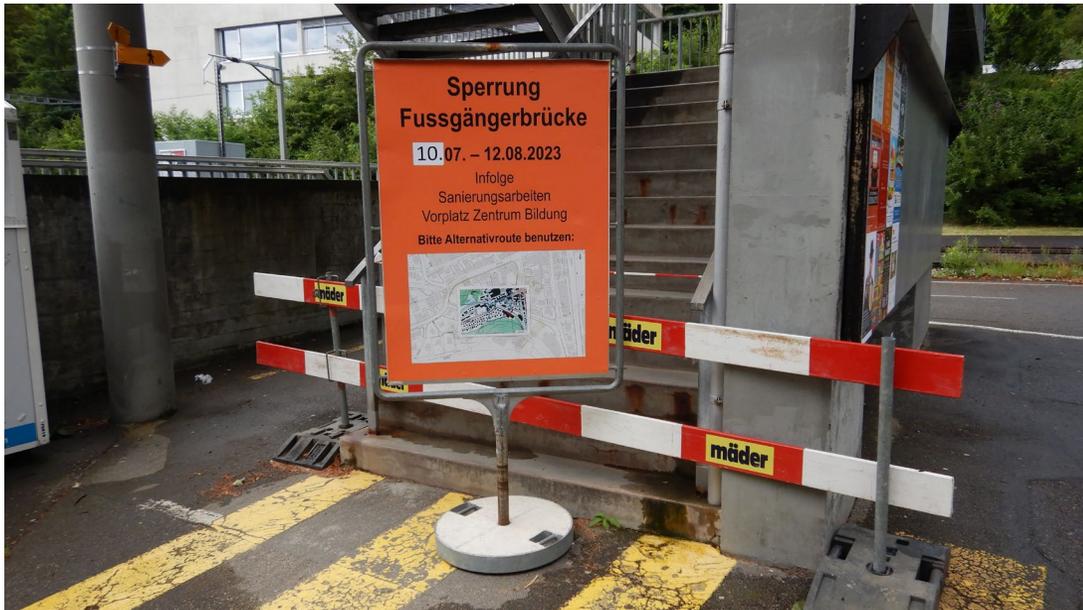
Sperrungssignalisation vor Ort mit Umleitungsempfehlung inkl. Publikation auf dem Geoportal des Bundes

Beispiel: Baden / AG

- Sperrung wird vor Ort mit Informationsschild inkl. Umleitungsempfehlung vorgenommen.
- Die Sperrung wird zudem digital auf dem Geoportal des Bundes publiziert.

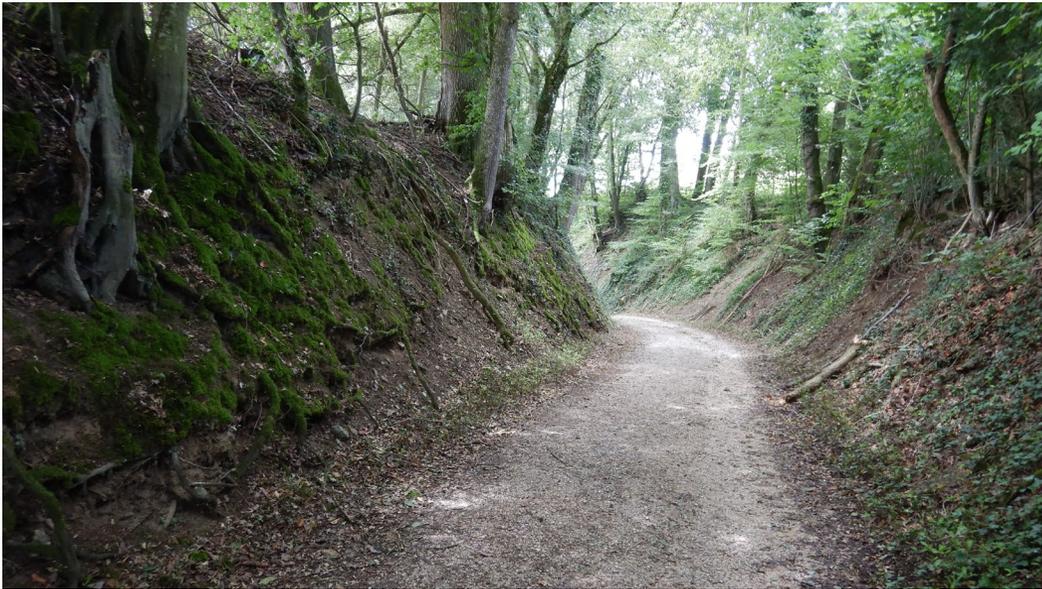
Beispiel: Hohle Gasse/ AG 41.1.1 von nationaler Bedeutung mit historischem Verlauf und viel Substanz

- Wanderweg verläuft auf historischem Wegstück von nationaler Bedeutung mit viel Substanz
- Die Strecke ist für Wandernde sehr attraktiv

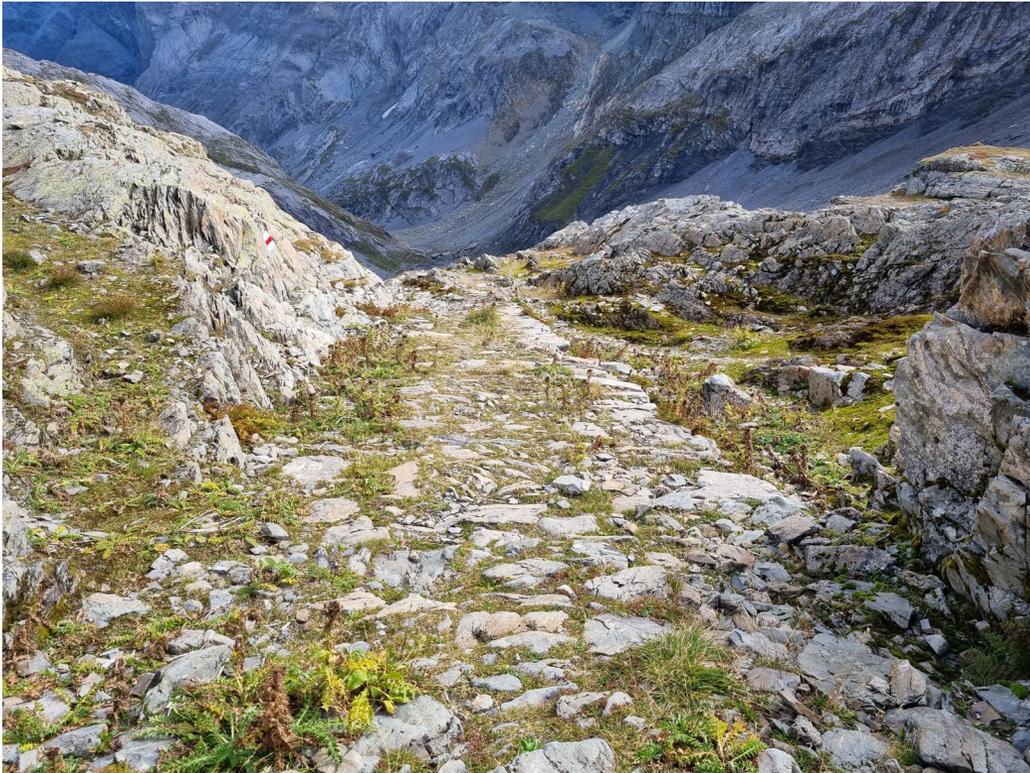
Beispiel: ViaSuworow GL

- Wanderweg verläuft auf historischem Wegstück von nationaler Bedeutung mit Substanz
- Die Strecke ist für Wandernde sehr attraktiv

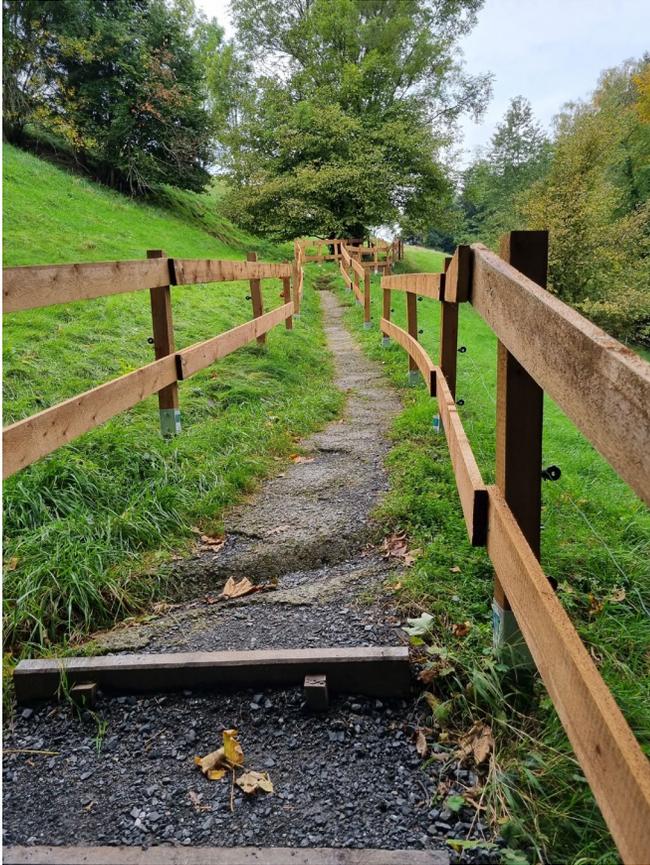
Beispiel: Freienbach/ SZ

- Um Konflikte zwischen Wandernden und Weidetieren zu vermeiden und deren Sicherheit zu gewährleisten, wird der Wanderweg aufwändig und permanent ausgezäunt.

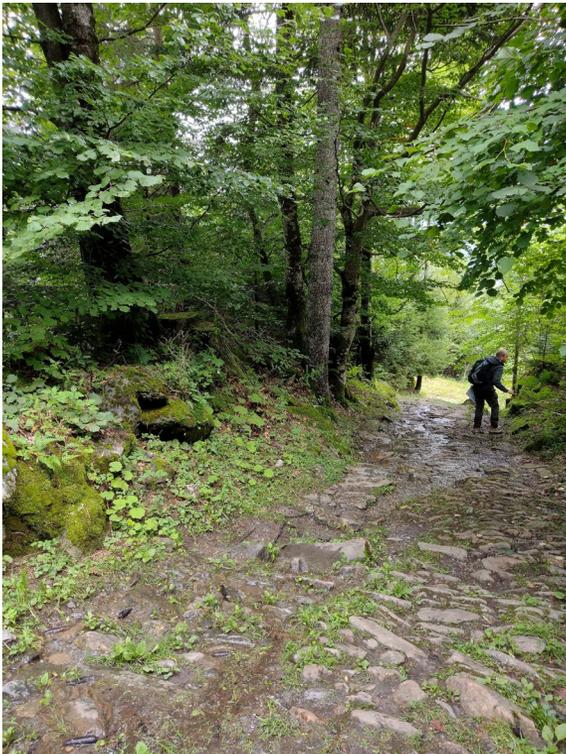
Erosion IVS-Strecke wegen fehlender/ defekter Entwässerung

- Erosion durch fehlende Entwässerung und Unterhalt.
- Kontaktaufnahme und Begehung der IVS-Strecken mit Fachperson (SWW, ASTRA)
- Prüfung und Umsetzung der substanzsichernden Massnahmen.
- Ev. Gesucheingabe bei SWW für die Mitfinanzierung der Instandstellung/ Sanierung.

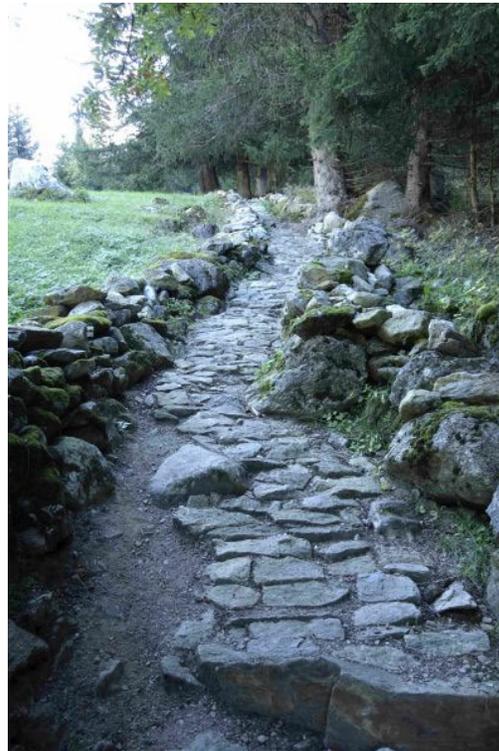
Teilweise erodierte IVS-Strecken

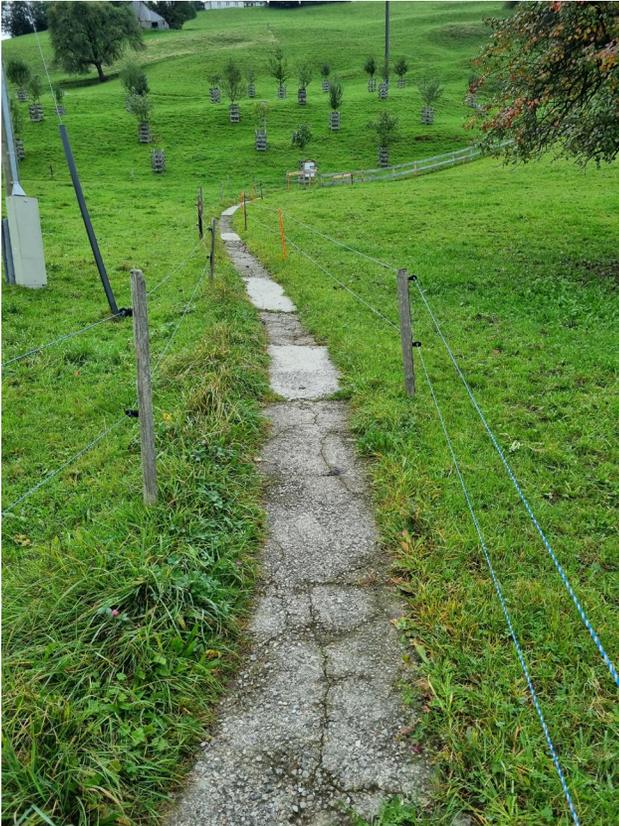
Betonierte IVS-Strecke

- Mit Hartbelag befestigter, schmaler Wanderweg (IVS-Strecke) auf welchem keine Fahrzeuge verkehren.
- Kontaktaufnahme und Begehung der IVS-Strecken mit Fachperson (SWW, ASTRA)
- Prüfung und Umsetzung der substanzsichernden Massnahmen, z.B. Rückbau des Hartbelags
- Prüfung von Ersatzmassnahmen.

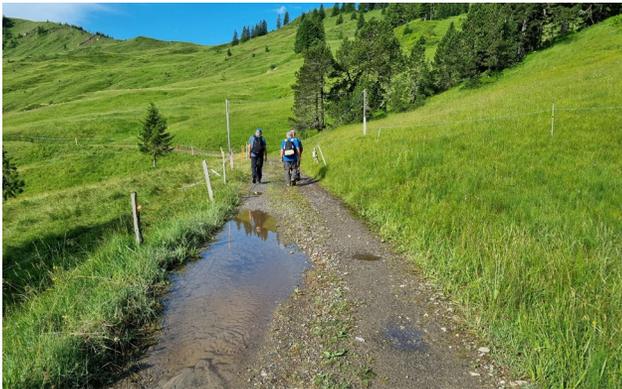
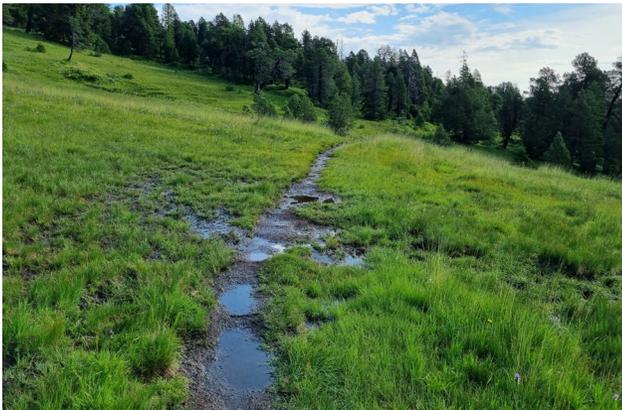
Stauanässe auf Wegtrasse

- Insbesondere bei Starkniederschlägen fehlt auf Grund der vernachlässigten Pflege der Querabschläge/ Entwässerungsmassnahmen der Schutz der Wegtrassen vor Erosion/ Abtragung.
- Regelmässige Reinigung und Instandstellung der Entwässerungssysteme und Deckschichten der Wanderwege.

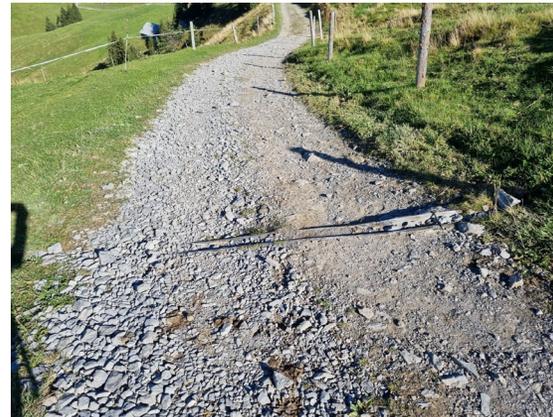
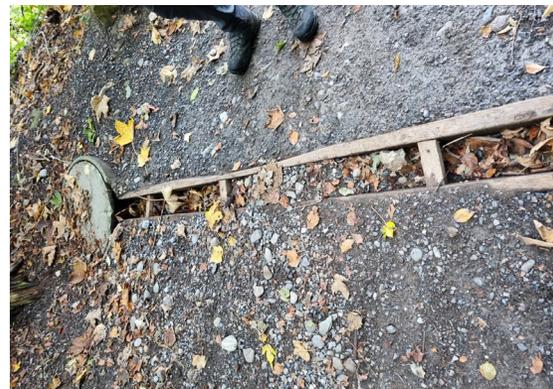
Nicht funktionstüchtige Querabschläge

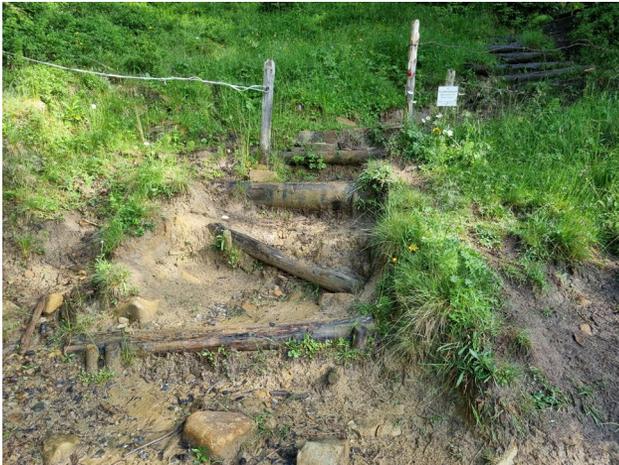
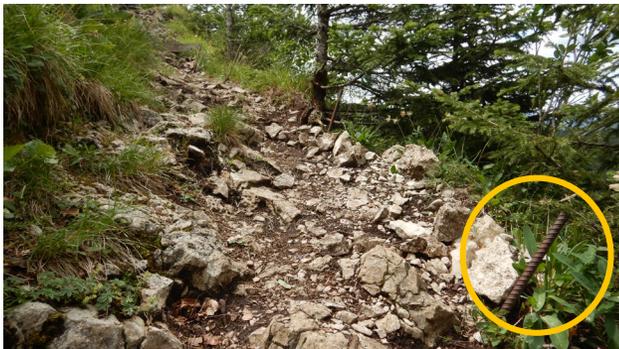
Eingebrochene Treppenstufen und hervorstehende Armierungseisen

- Altersschwache Kunstbauten mit Stolper- und Einsturzgefahr.
- Hervorstehende Armierungseisen bergen Verletzungsgefahr.
- Frühzeitiges Ersetzen oder Wiederinstandsstellen der Kunstbauten.
- Wenn immer möglich sollen dabei lokale/ regionale Baumaterialien bevorzugt werden.

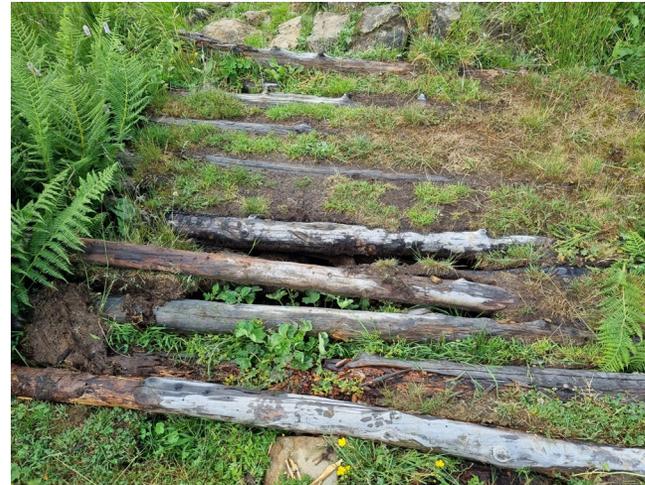
Instabile Holzbohlen

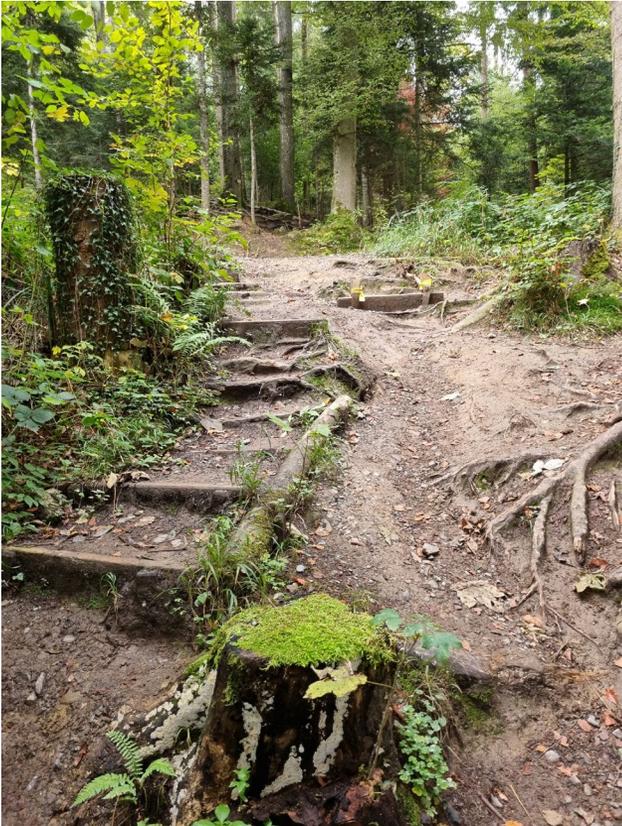
Verstärkte Erosion durch Brems- und Fahrspuren MTB

- Irreversible Erosion entlang des Wanderwegs aufgrund Mehrfachnutzung.
- Planung und Umsetzung von attraktiven MTB-Routen zur Entlastung der Wanderwege und sensiblen Gebiete mit hoher Erosionsgefahr durch Fahr- und Bremsspuren.

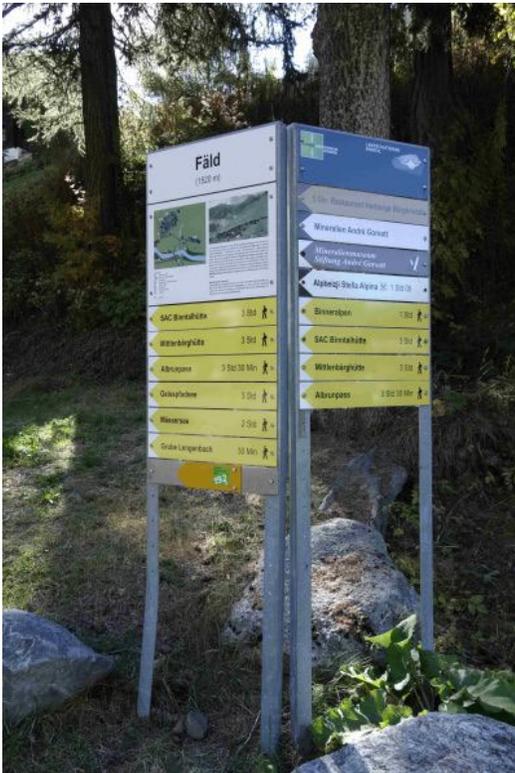
Nicht normkonforme Wegweisung und Montage

- Wiedererkennungswert der Wegweisung ist aufgrund heterogener Signalisation und Montage nicht gegeben.
- Einheitliches Signalisations- und Montagematerial verwenden.
- Einheitliche Montage entsprechend der Vorgaben
- siehe Kursunterlagen [Infrastruktur | Kursunterlagen Grundausbildung Signalisation \(wanderwege-infrastruktur.ch\)](https://www.wanderwege-infrastruktur.ch)

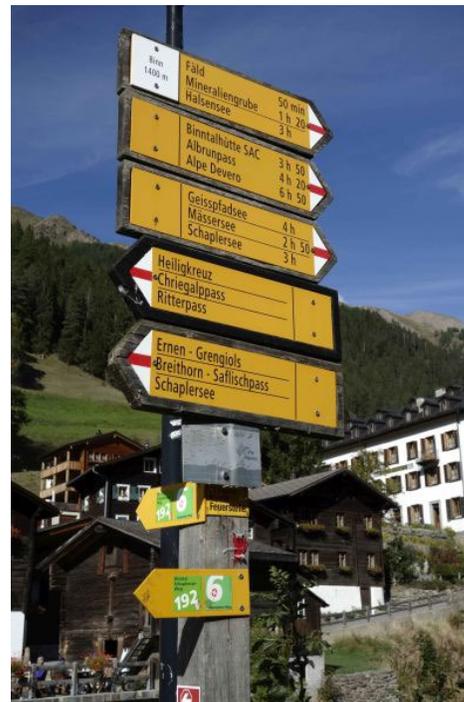
Nicht normkonforme Montage & Wegweisung mit und ohne Zeitangaben am gleichen Standort

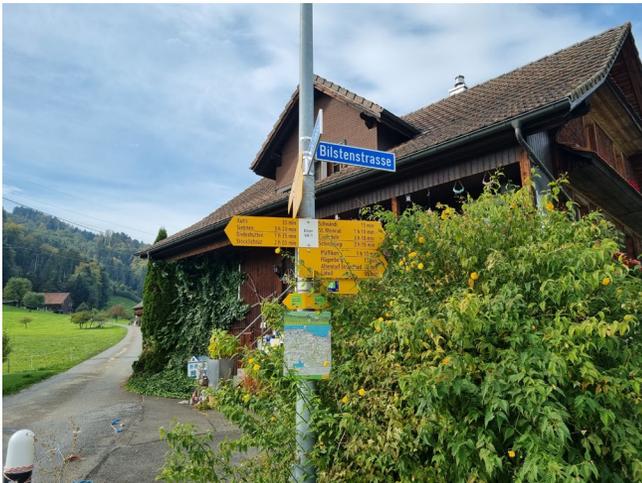
Wegweiserstandort von Vegetation überwachsen

- Sichtbarkeit der Wegweiseraufgrund Vegetation eingeschränkt.
- Montage an Lebendholz verursacht unnötige Schäden und ist nicht nachhaltig.
- Präventive Berücksichtigung der Vegetation bei der Planung der Wegweiserstandorte.
- Regelmässiger Vegetationsschnitt.
- Wegweiser-Montage ausschliesslich an Totholz.

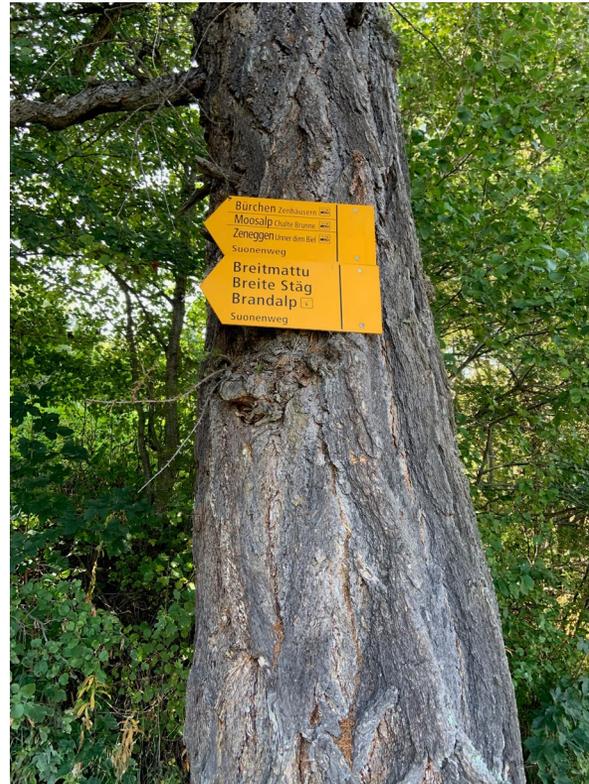
Richtungszeiger mit Wanderland-Routenkleber und an Lebendholz montiert

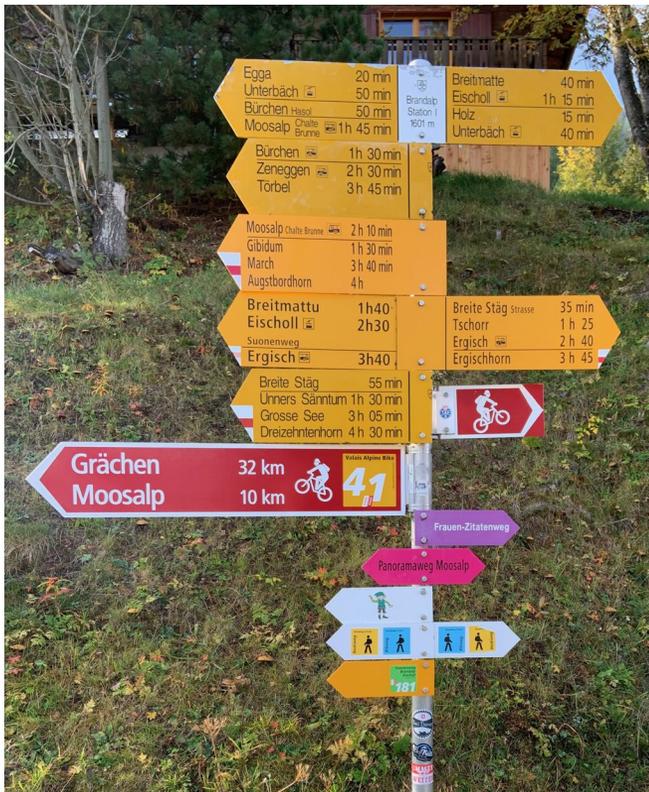
Uneinheitliche Wegweiser und falsche Montagehierarchie

- MTB-Wegweiser sind unterhalb Wanderwegweiser montiert.
- Gelbe (Sommer) und pinke Wegweiser für Winterwanderwege/ Schneeschuhrouten werden an einem Standort durchmisch angebracht und mit Winter-Piktogrammen versehen.
- Sichtbarkeit aller Wegweiser eingeschränkt.
- Montage entsprechend der Hierarchie- Vorgaben
- Sommer- und Winterwegweisung soll nicht am selben Standort und zu allen Jahreszeiten montiert bleiben (Wegweiserflut).
- Wegweiser, die zum Betrachtenden weisen, zuoberst montieren

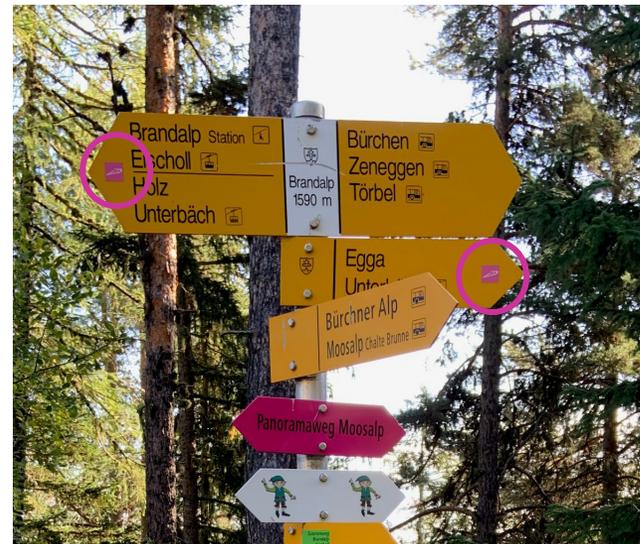
Signalisation Sommer/Winterdurchmisch

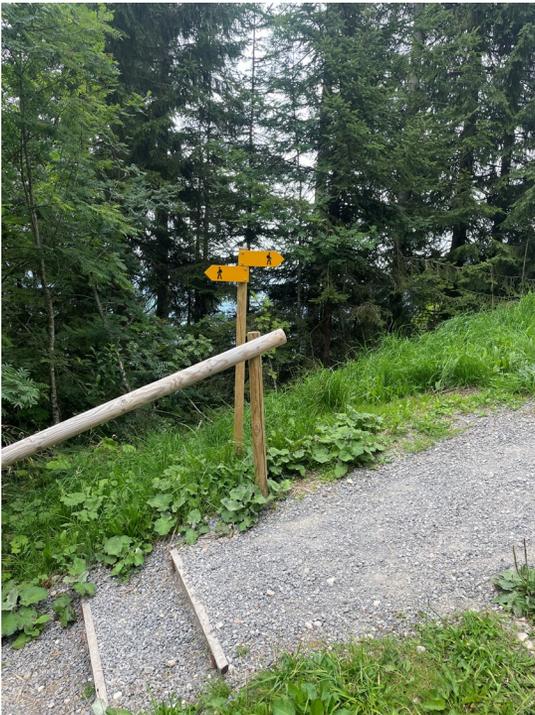
Zu tiefe Montage der Wegweisung

- Tiefe Montage der Wegweisung ist anfällig für Vandalismus und Demontage.
- Einseitige Richtungszeiger
- Wegweisung in empfohlener Mindesthöhe > 220cm montieren.
- Richtung jeweils in beide Gehrichtungen weisen.

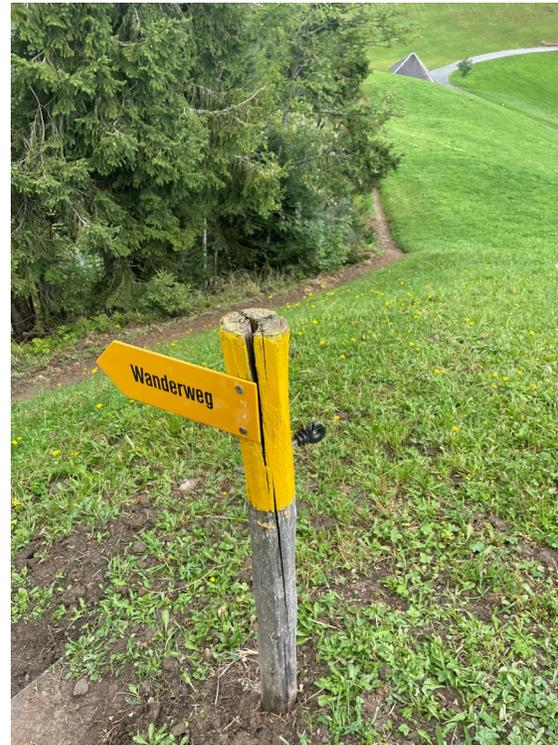
Zu tiefe Montage und Wegweisung nur in eine Richtung

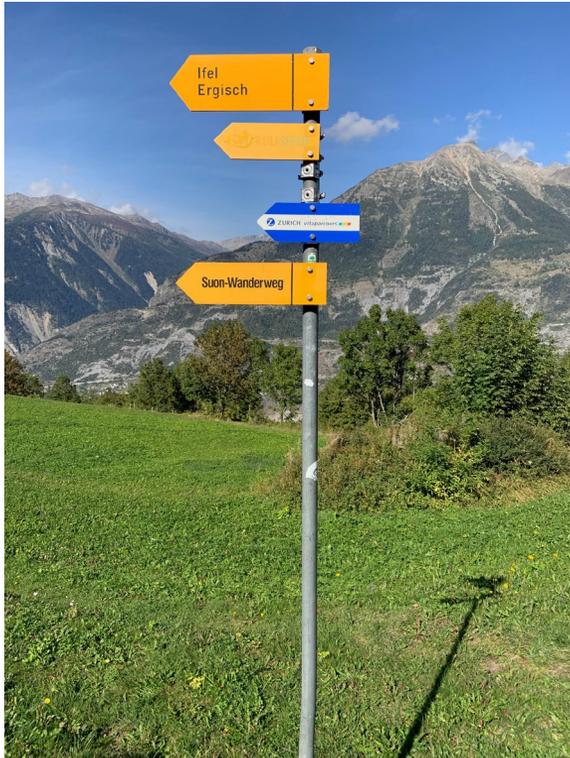
Nur einseitige Richtungsangabe/ Wegweisung

- Einseitige Richtungszeiger
- Richtungszeiger mit Zeitangaben
- Auf Zeitangaben soll auf Richtungszeigern verzichtet werden.
- Richtung jeweils in beide Gehrichtungen weisen.

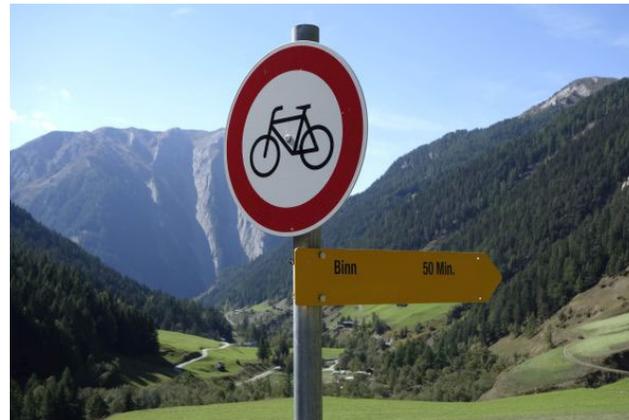
Richtungszeiger an einem Wegweiserstandort mit Zielangaben

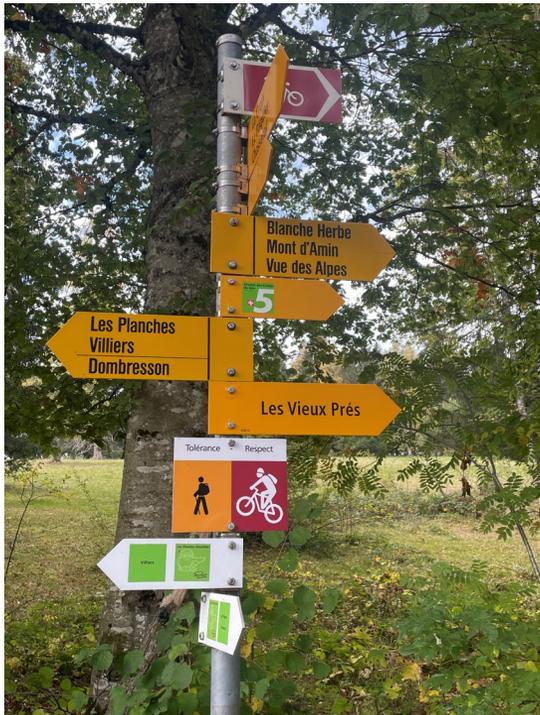
Wegweisung in die gleiche Richtung auf 2 getrennten Wegweisern

- Wegweiserinformationen in dieselbe Richtung können mit Routentrennstrichen auf einem Wegweiser zusammengefasst werden, um «Zahnlücken» zu vermeiden.
- Wegweiserbeschriftung/ informationen soll jeweils von allen möglichen Blickwinkeln am Wegweiserstandort sichtbar sein.

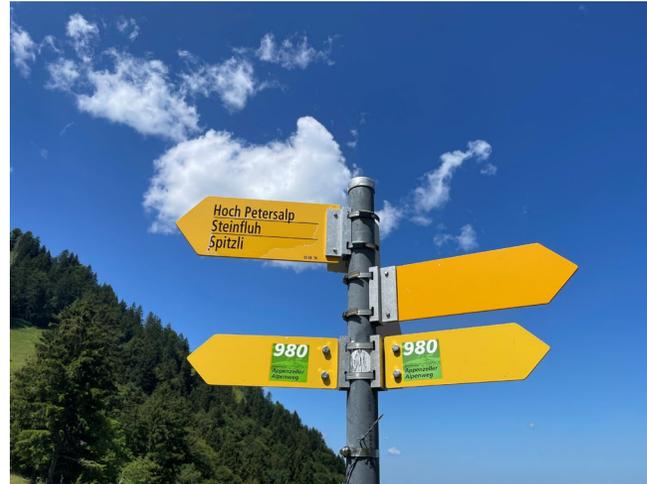
Wegweiserinformation nur einseitig lesbar und nicht aus allen Blickwinkeln

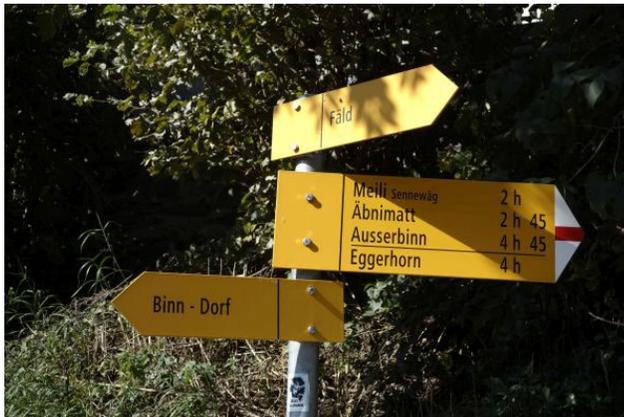
Wegweisung mit und ohne Zeitangaben am gleichen Standort

- Einheitliche Wegweiserangaben entsprechend der Standort-Hierarchie mit oder ohne Zeitangaben.
- Keine Richtungszeiger an Standorten mit Zielangaben.

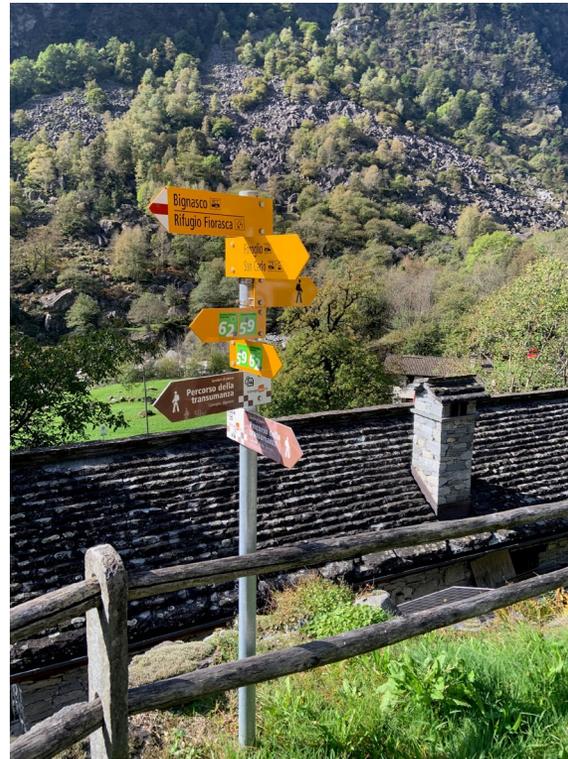
Richtungszeiger an einem Wegweiserstandort mit Zielangaben

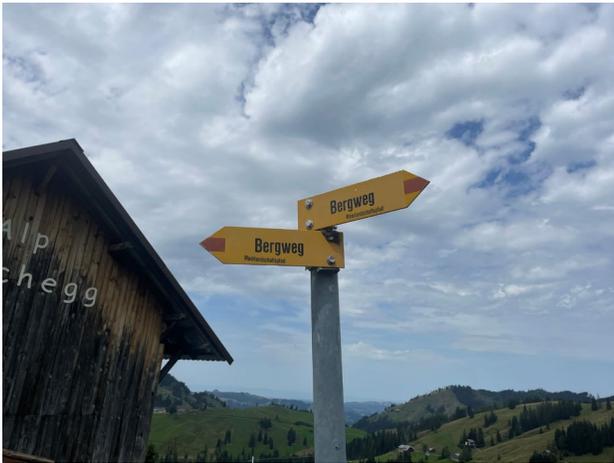
Nicht korrekte Farbgebung Spitze Richtungszeiger Bergwanderweg

- Gelb-rot-gelbe Wegweiserspitze
- Weiss-blau-weiße Wegweiserspitze
- Einheitliche Signalisation der Wegkategorien gemäss Vorgaben:
Bergwanderweg weiss-rot-weiss
Alpinwanderweg: gesamthaft blauer
Wegweise inkl. weiss-blau-weisser
Spitze

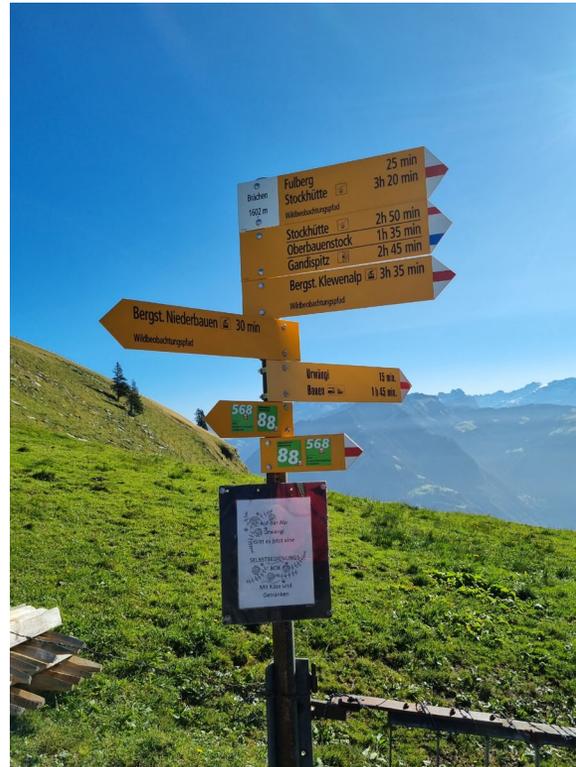
Alpinwanderweg mit weiss-blau- weisser Spitze

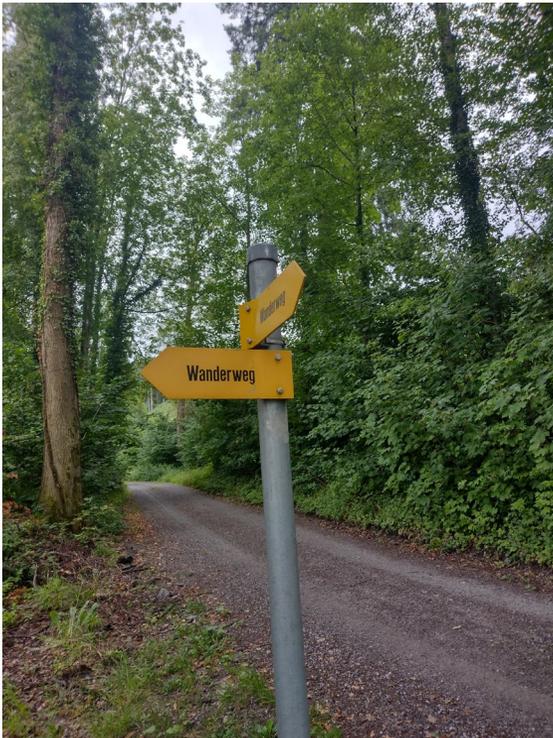
Verbogener/ beschädigter Richtungszeiger

- Vandalismus an Wegweisern (Tags, Aufkleber, Verbogen) oder Beschädigung durch Forst- und/oder Landwirtschaftsfahrzeuge
- Wanderland-Routenkleber auf Richtungszeiger
- Wegweiser reinigen / Kleber entfernen
- Bei starker Beschädigung Wegweiser/ Informationstafeln ersetzen
- Wanderland-Routenkleber von Richtungszeiger entfernen.

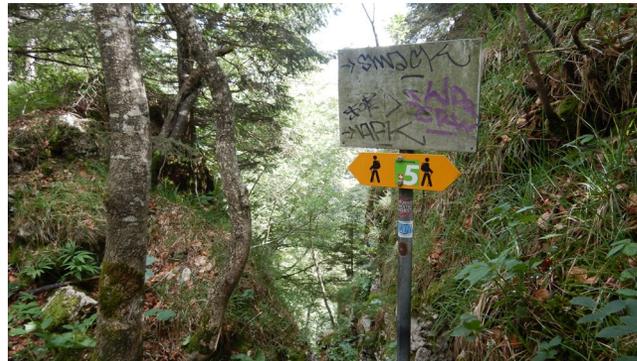
Unlesbare/ verschmutzte Infotafeln & Wanderland-Routenkleber auf Richtungszeiger

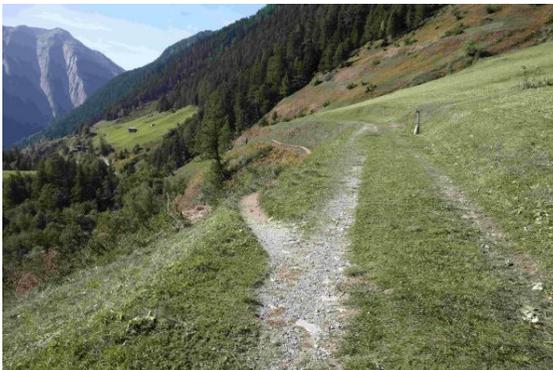
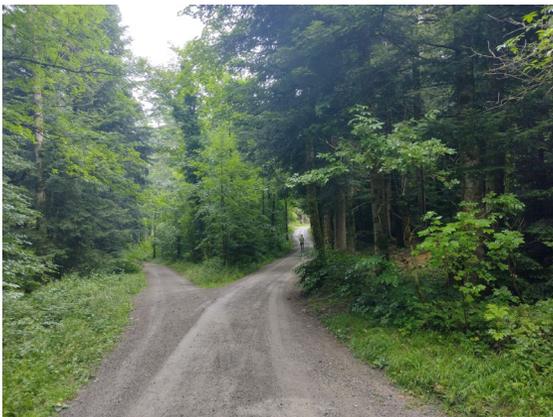
Unklarer Wegverlauf ohne Bestätigung/ Richtungszeiger

- Bestätigungen und Richtungszeiger fehlen
- Bestätigung/ Richtungszeiger sind aufgrund ungeeigneter Platzierung nicht sichtbar.
- Bestätigung (z.B. mit Markierung, Kleber, Blechrhombus) oder Richtungszeiger an Standrohren anbringen.
- Bestätigungen und Richtungszeiger an gut sichtbaren Stellen platzieren.

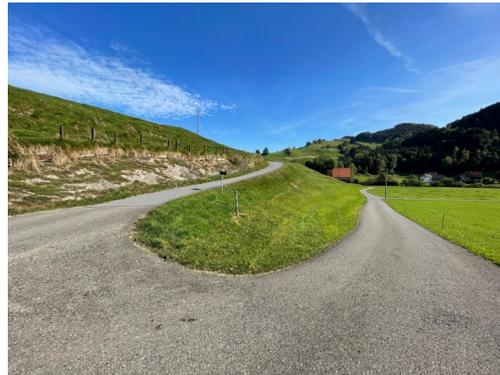
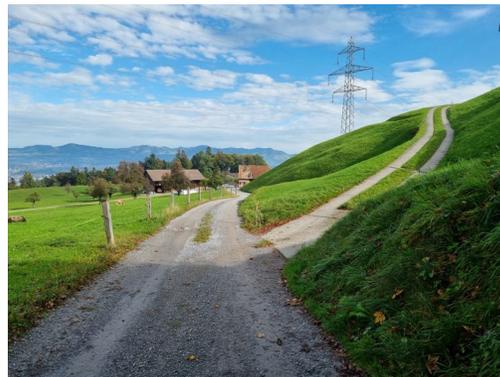
Weggabelungen und Richtungsänderungen ohne Richtungszeiger

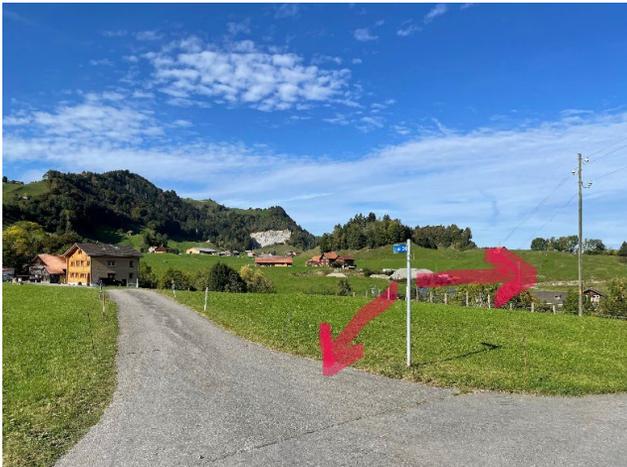
Fehlende Richtungszeiger

- Bestätigungen und Richtungszeiger fehlen/ sind verwittert.
- Bestätigung (z.B. mit Markierung, Kleber, Blechrhombus) oder Richtungszeiger an Standrohren anbringen/ ersetzen.

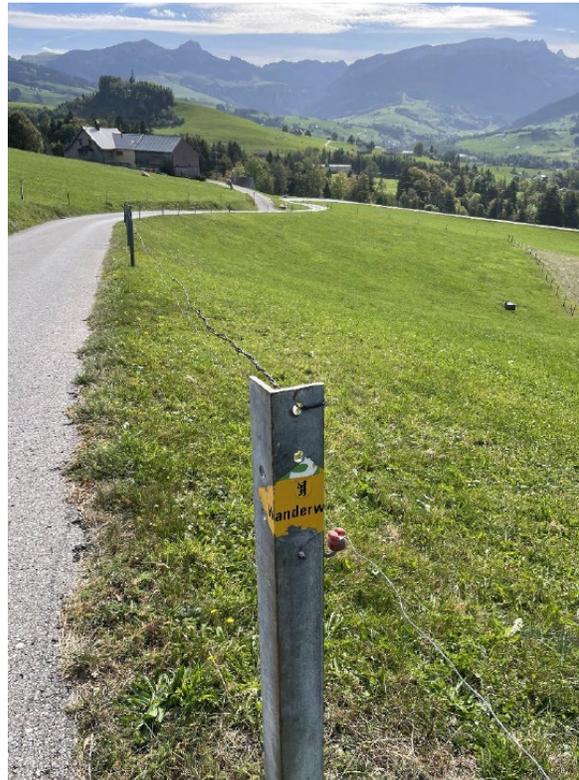
Verwitterte Kleber/ Bestätigungen

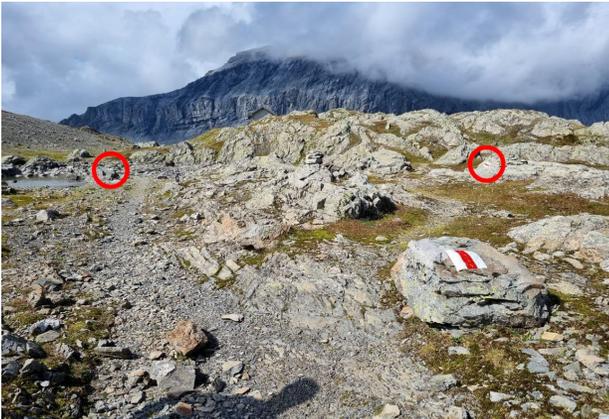
Verzweigung mit Bestätigungen signalisiert

- Verzweigung mit Bestätigungen signalisiert.
- Die Orientierung ist nicht gewährleistet.
- Bei Weggabelungen eine gut sichtbare Wegweisung mit Zielangaben anbringen.
