REPORTING

WANDERLAND SCHWEIZ — ERGEBNISSE QUALITÄTSFÖRDERUNG 2023

QUALITÄTSFÖRDERUNG WANDERLAND SCHWEIZ
BEGEHUNGSPROTOKOLL

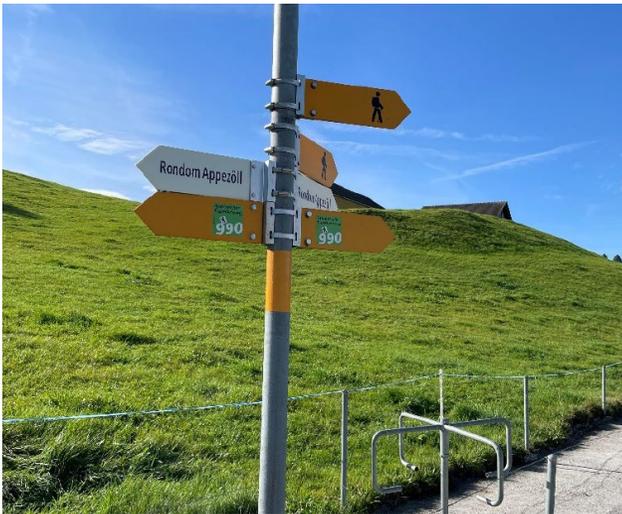
Richtungszeiger mit Wanderland-Routenkleber

- Wanderland-Routenkleber auf Richtungszeiger angeracht.
- Fehlende Wanderland-Informationstafeln
- Wanderland-Routenkleber sollen nur an Wegweiserstandorten mit Zielangaben angebracht werden (in beide Richtungen).
- An zentralen Wegweiserstandorten und Informationspunkten (z.B. Bahnhöfe, bekannte Zwischenziele) sollen zur besseren Gesamtorientierung Wanderland-Informationstafeln angebracht werden.

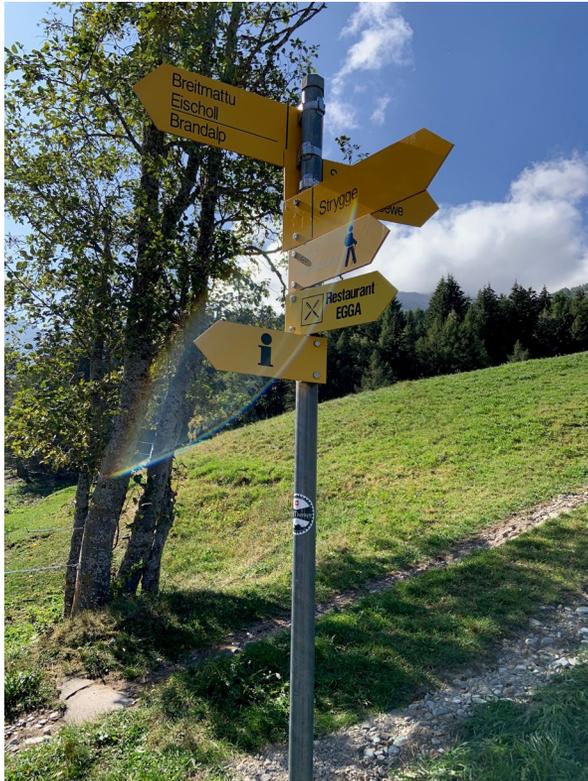
Informationswegweisung mit gelber Signalisation anstatt weiss

- Standort mit verschiedenen Fremdsignalisation und wandernahen Angeboten auf gelber Wegweisung (anstatt weiss).
- Informationsüberladung des Standorts.
- z.T. schlecht unterhaltene Fremdsignalisierung durch Trägerschaften.
- Fremdsignalisation gemäss Empfehlung wandernahe Angebote (idealerweise weissen Wegweisung).
- Trägerschaften in Verantwortung ziehen.

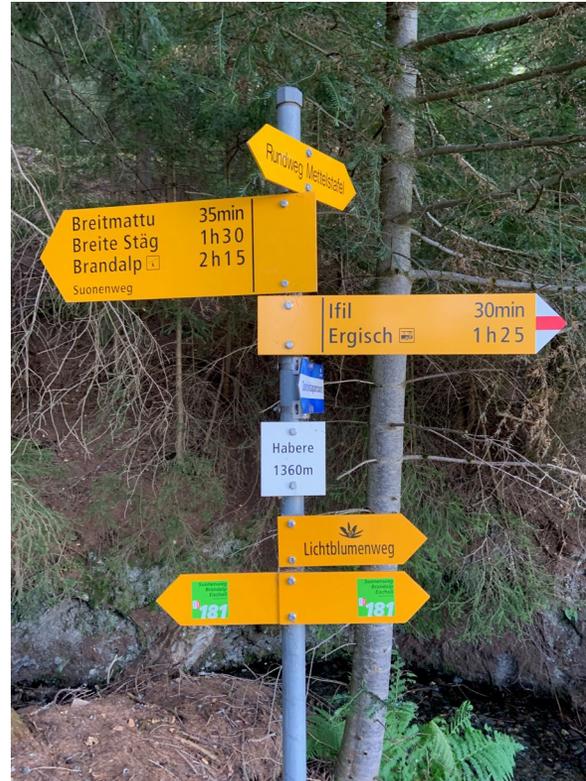
Themenwege auf gelben Wegweisern ausgeschildert
